**ZARZĄDZENIE NR 439/2026**  
**WÓJTA GMINY GODZIESZE WIELKIE**

**w sprawie sprzedaży w trybie IV przetargu publicznego składników rzeczowych majątku  
ruchomego stanowiącego własność Gminy Godziesze Wielkie oraz powołania Komisji do  
przeprowadzenia przetargu publicznego**

## **OGŁOSZENIE nr 5/2026**

**EUROPEJSKIE CENTRUM DORADZTWA  
TECHNICZNEGO**

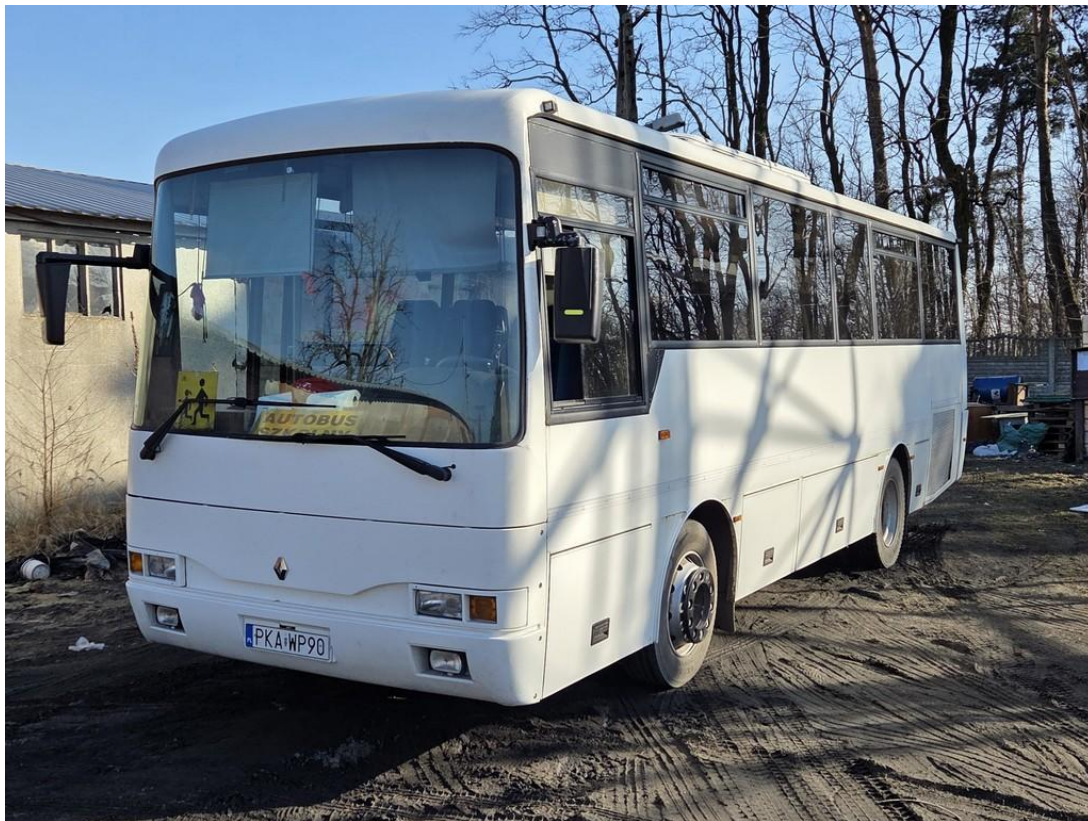
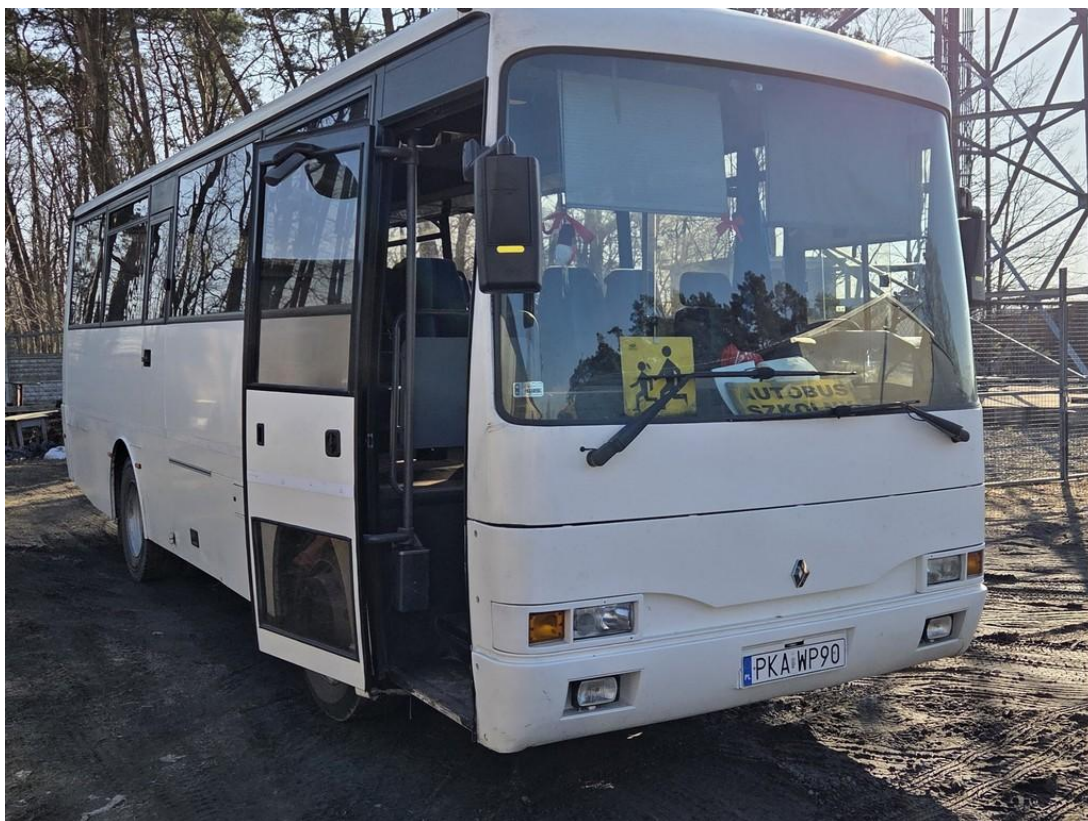
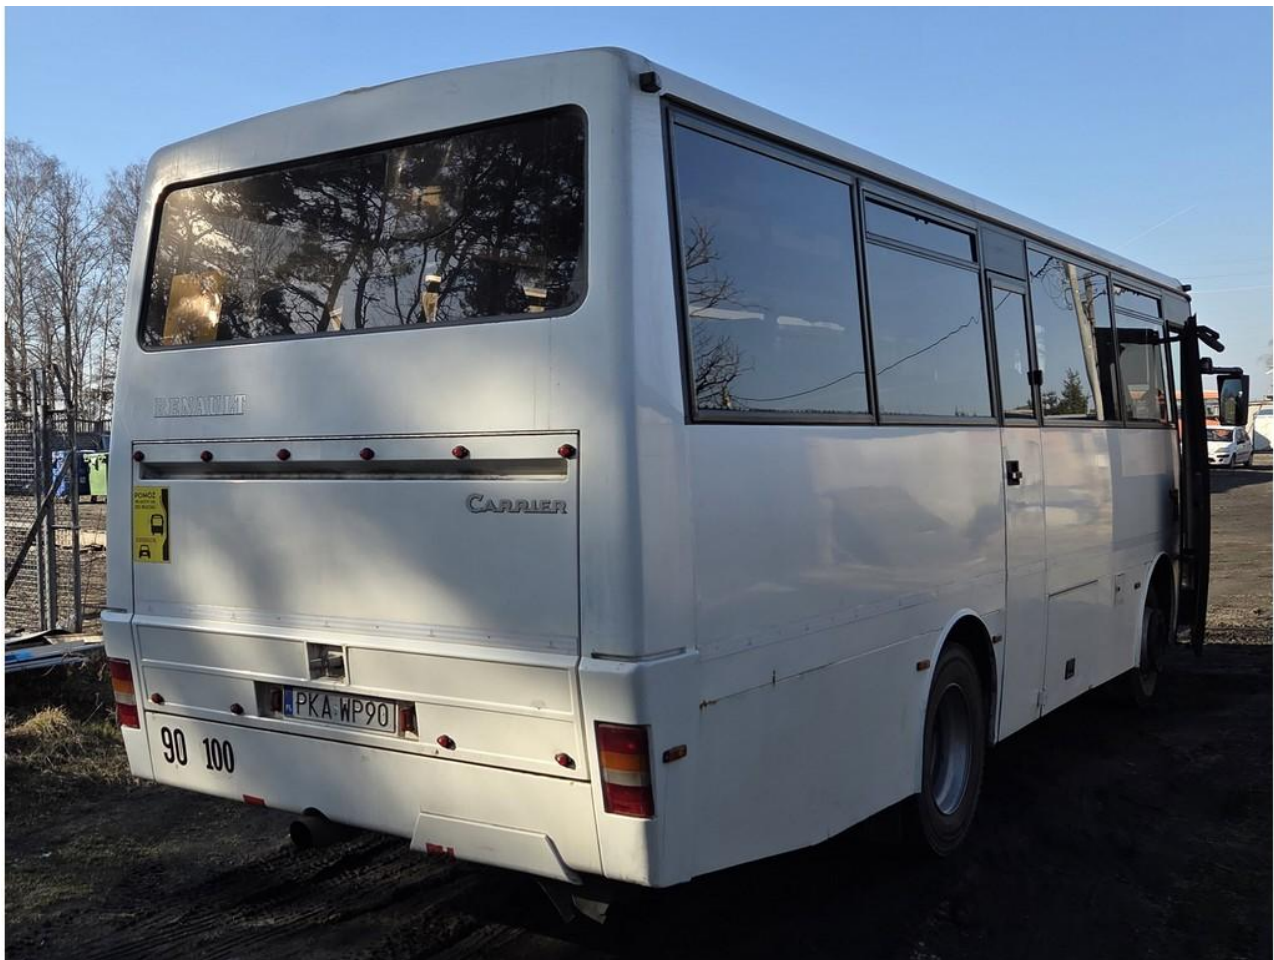
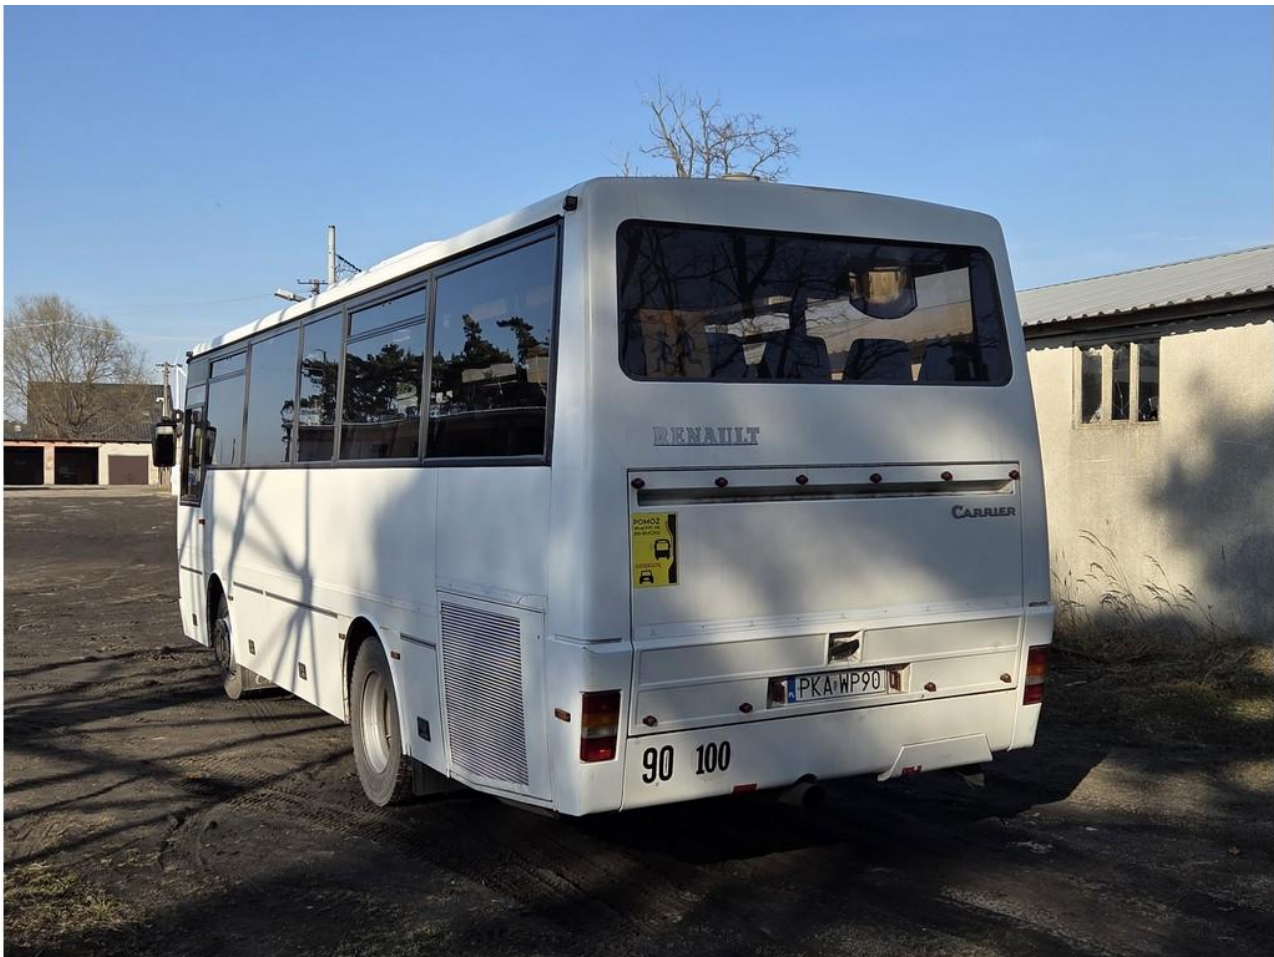
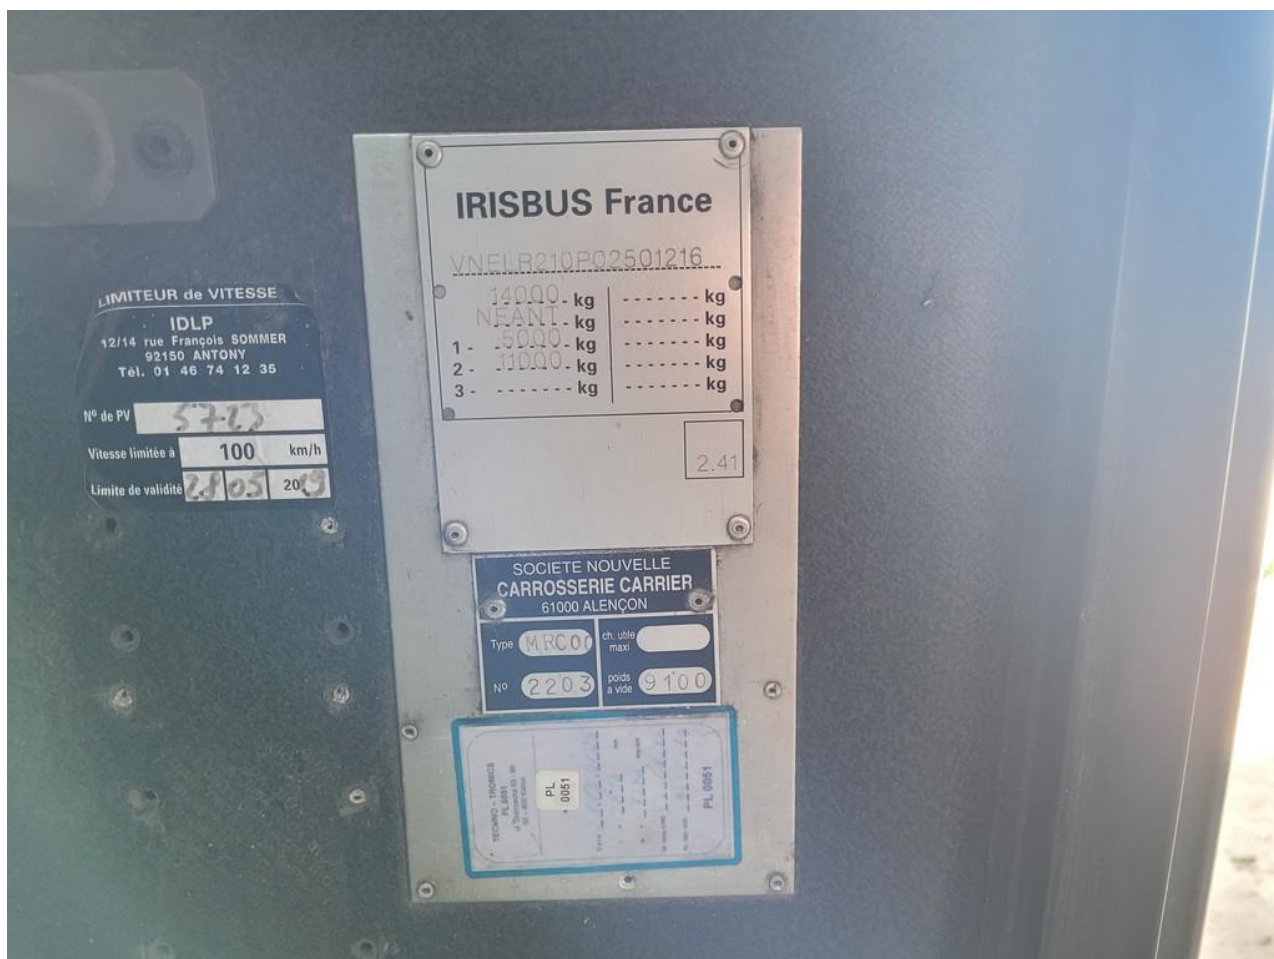
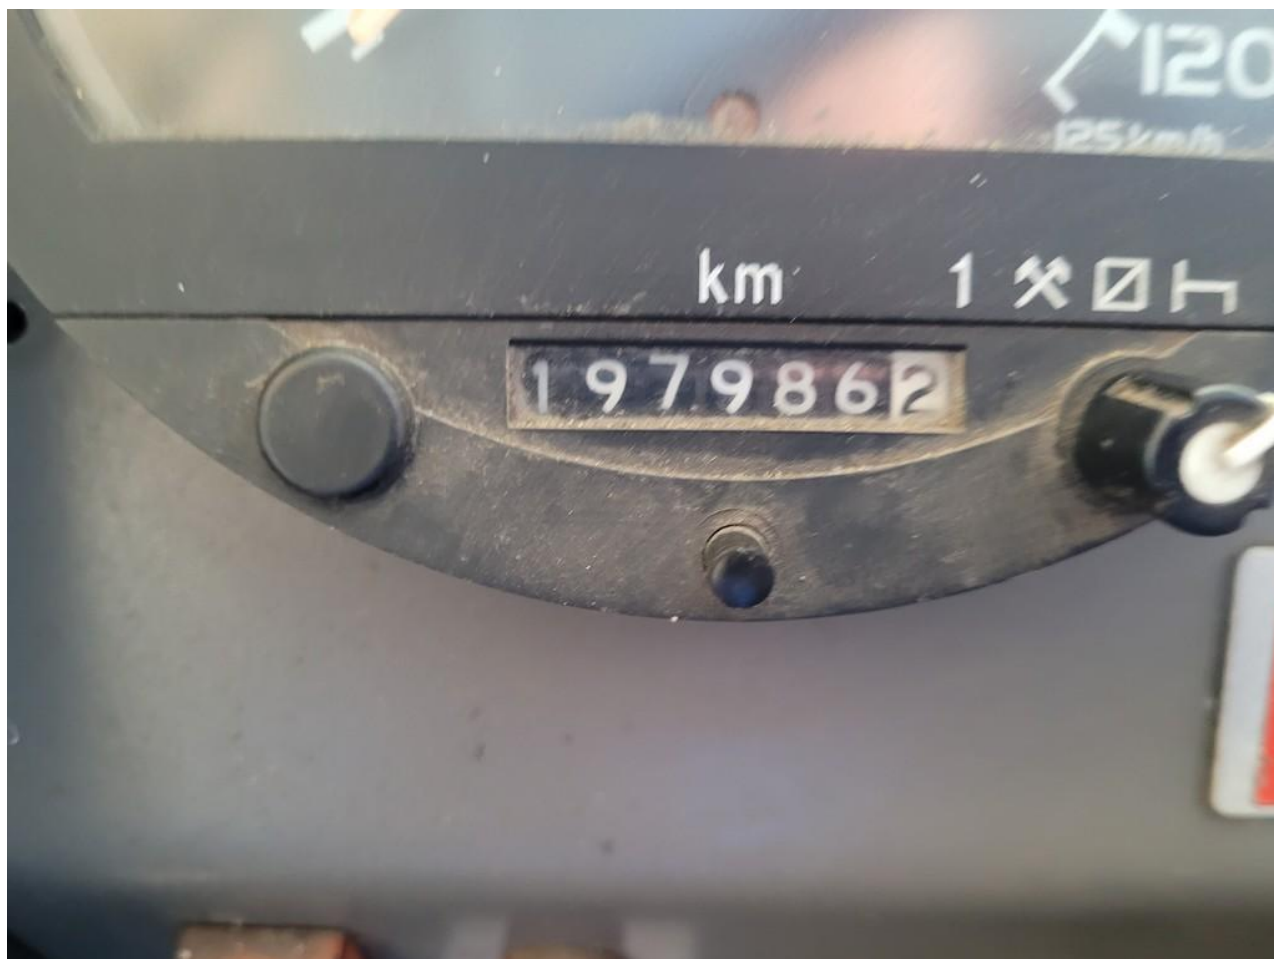
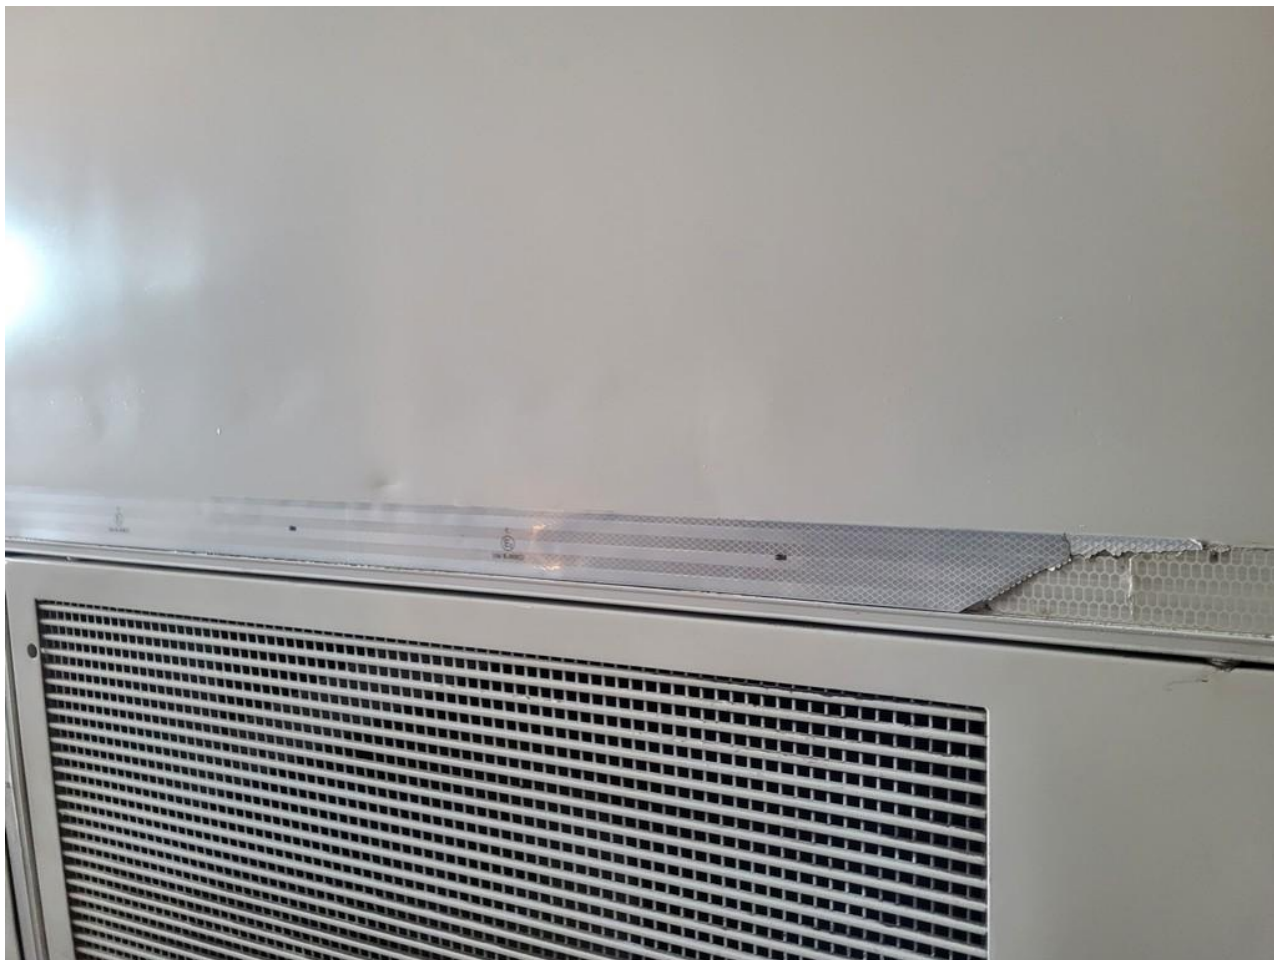
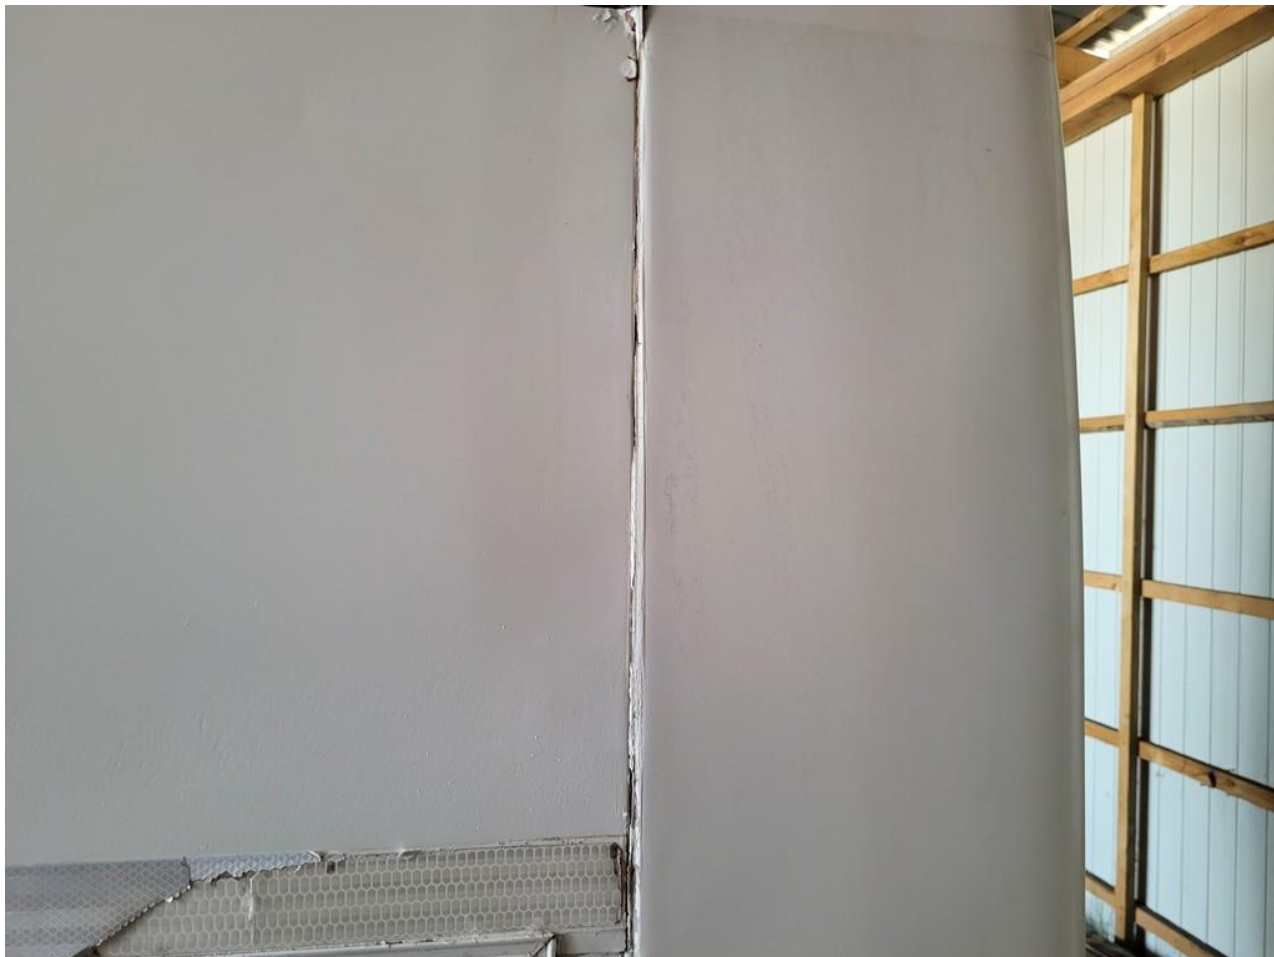
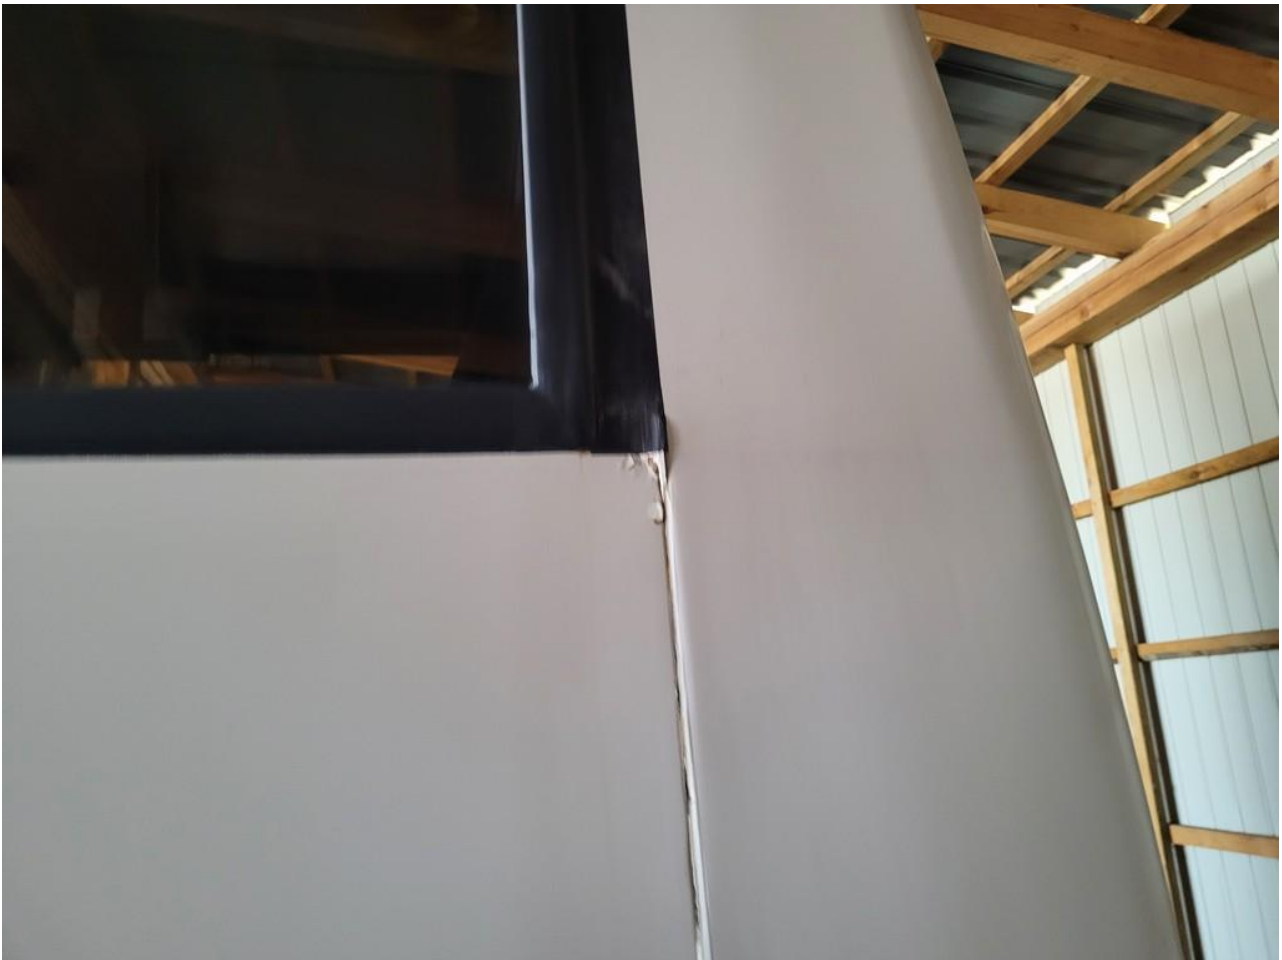
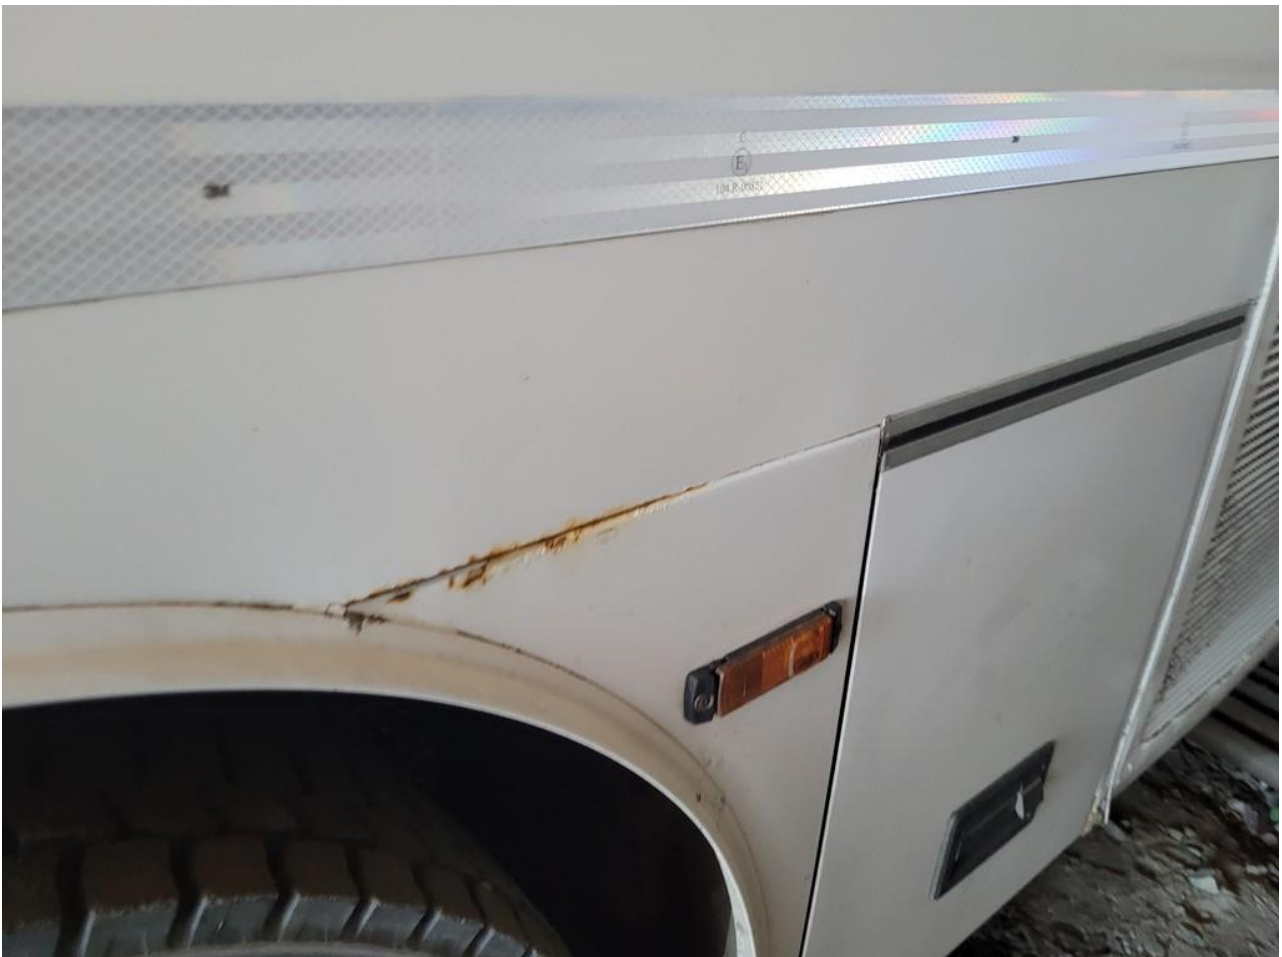
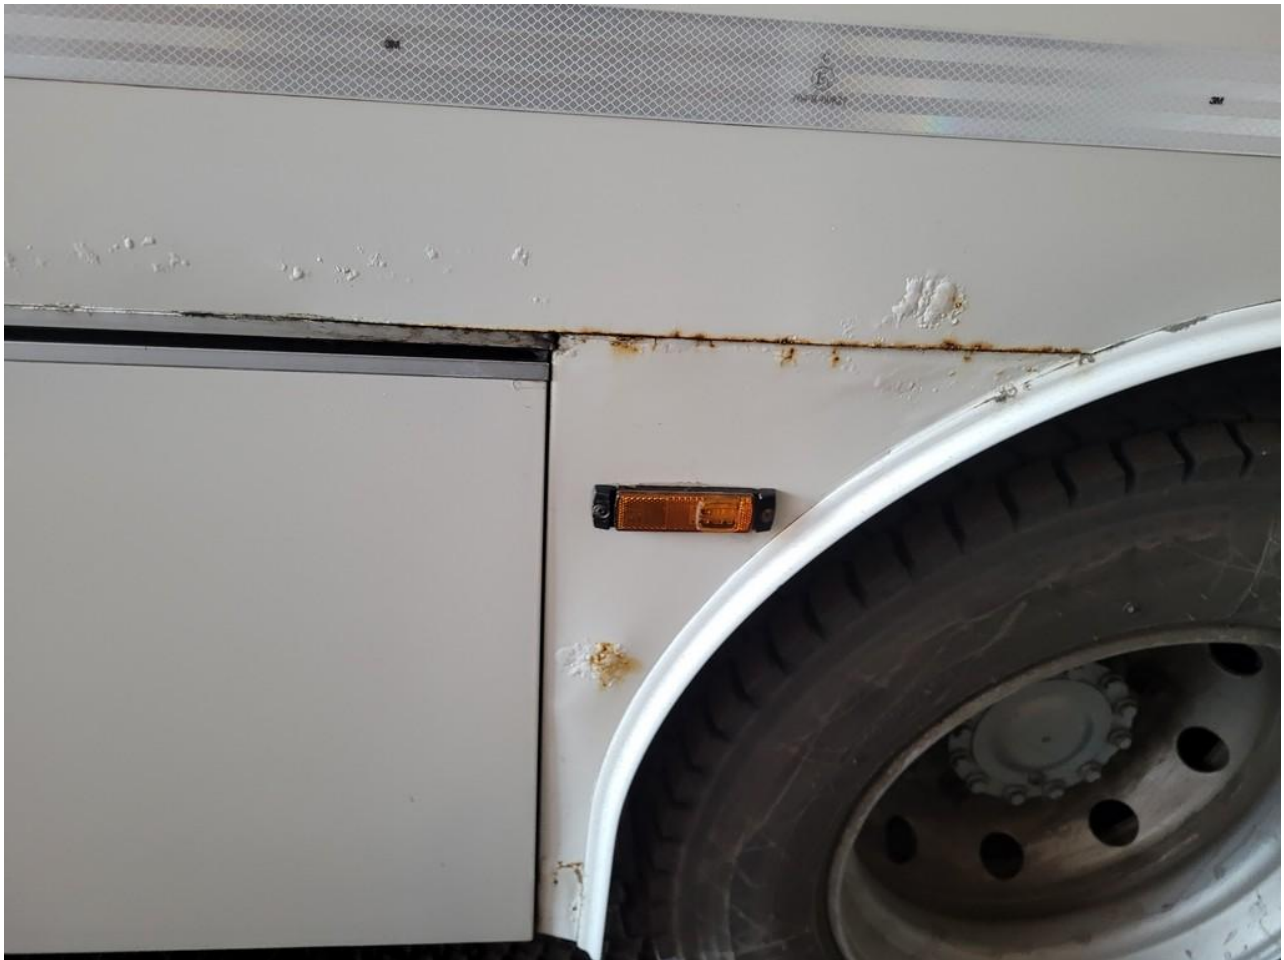
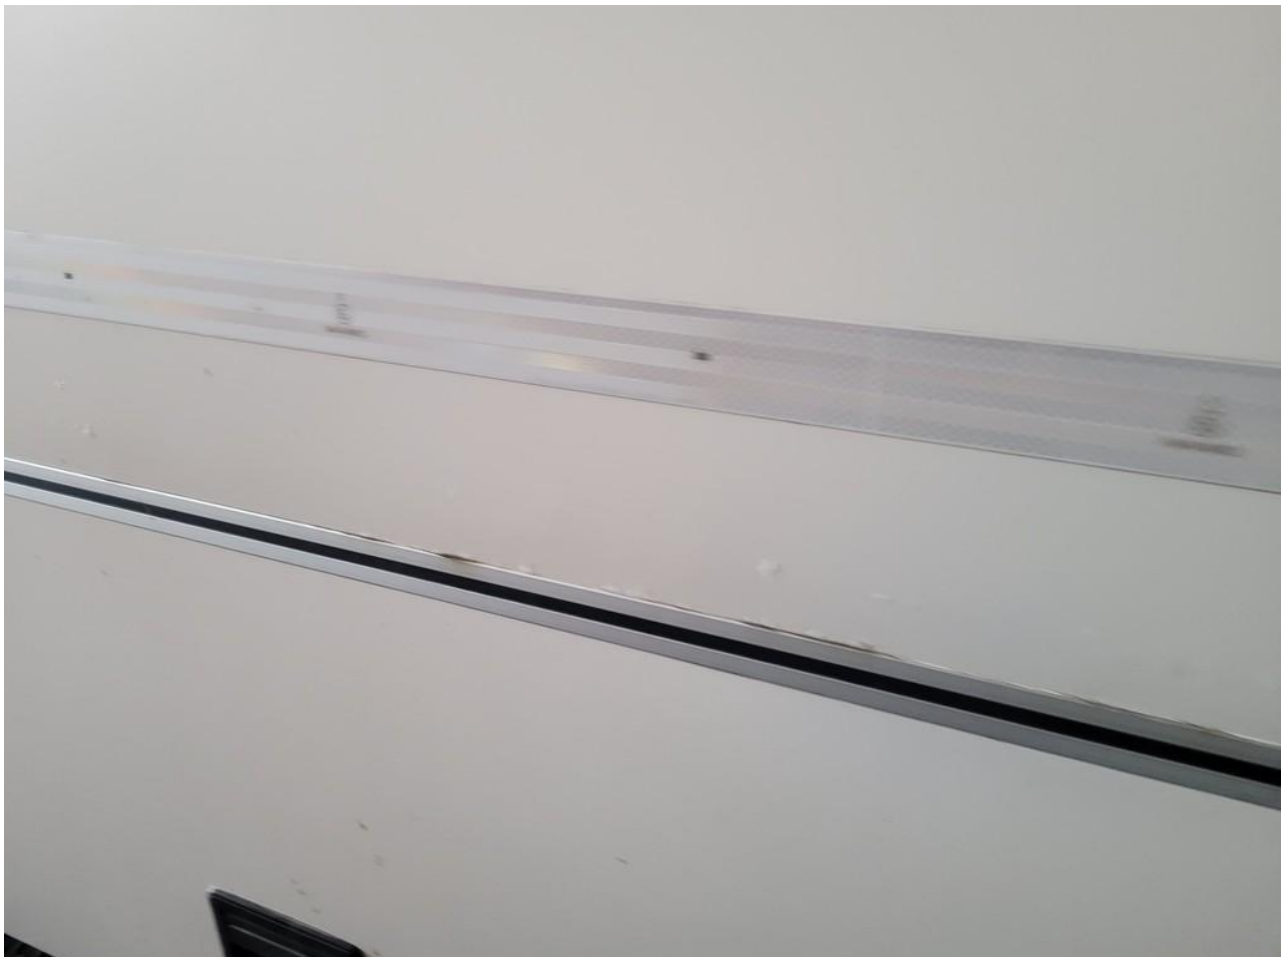
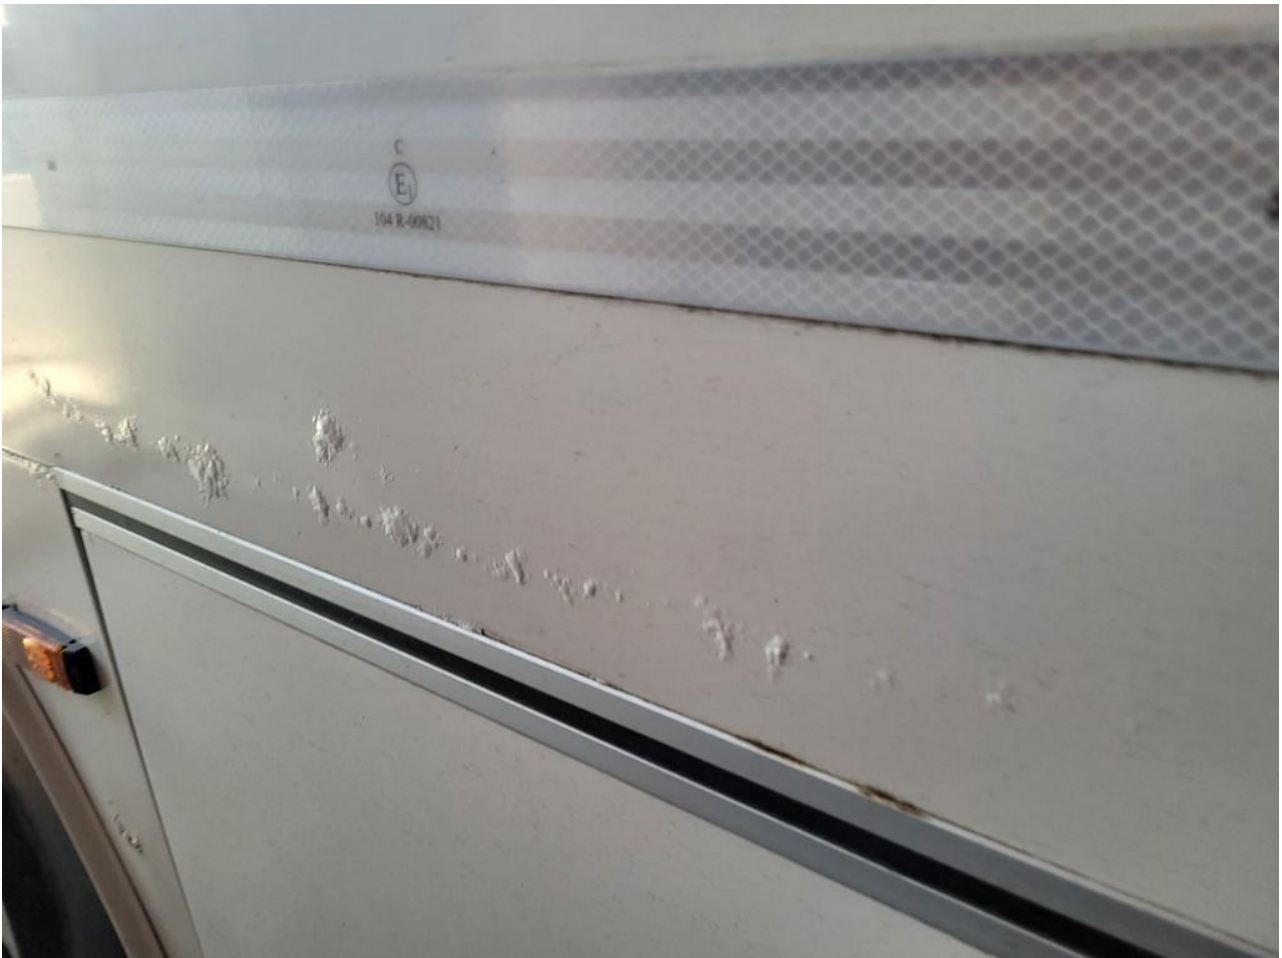
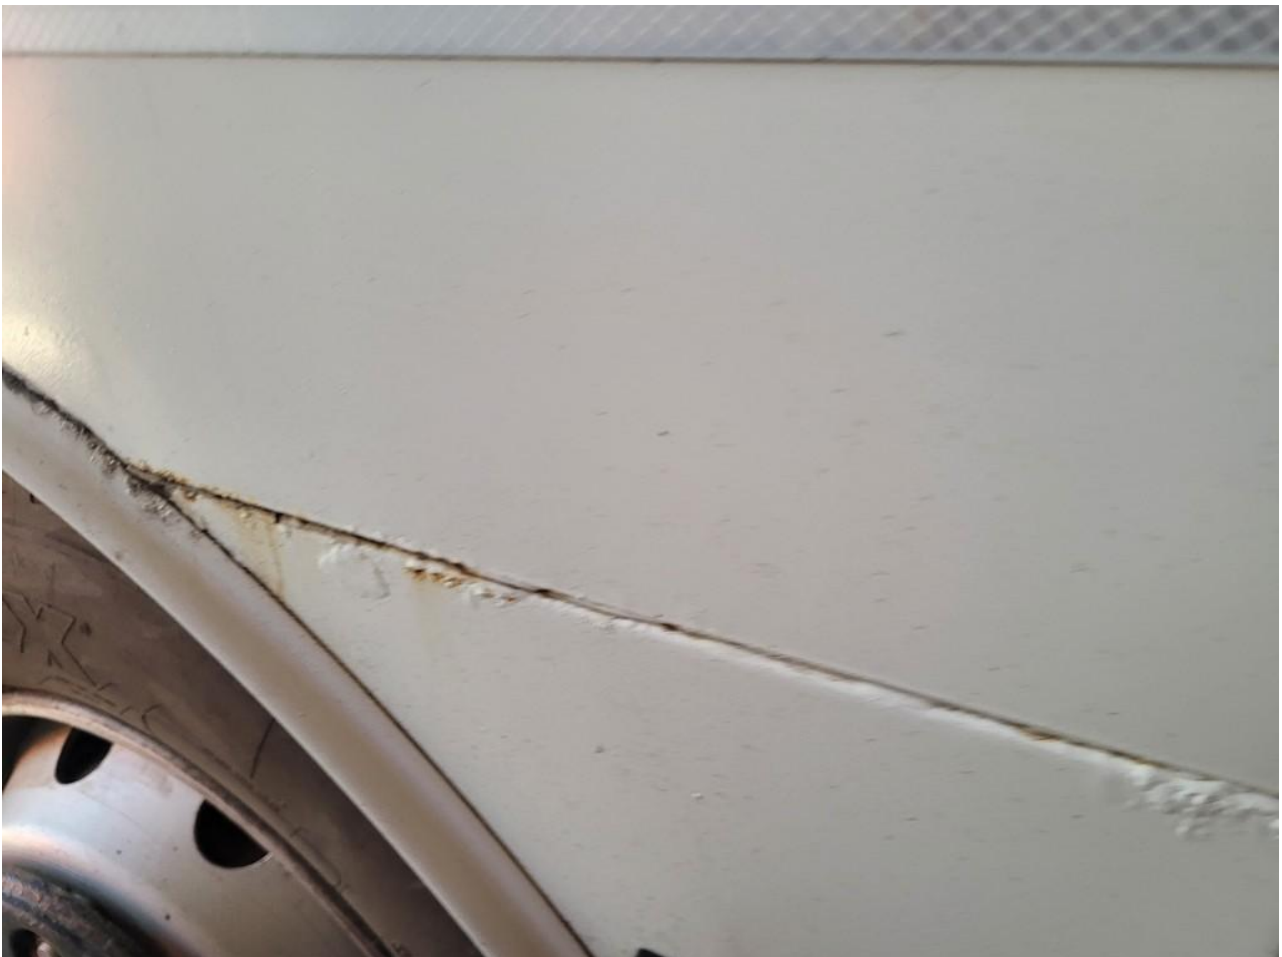
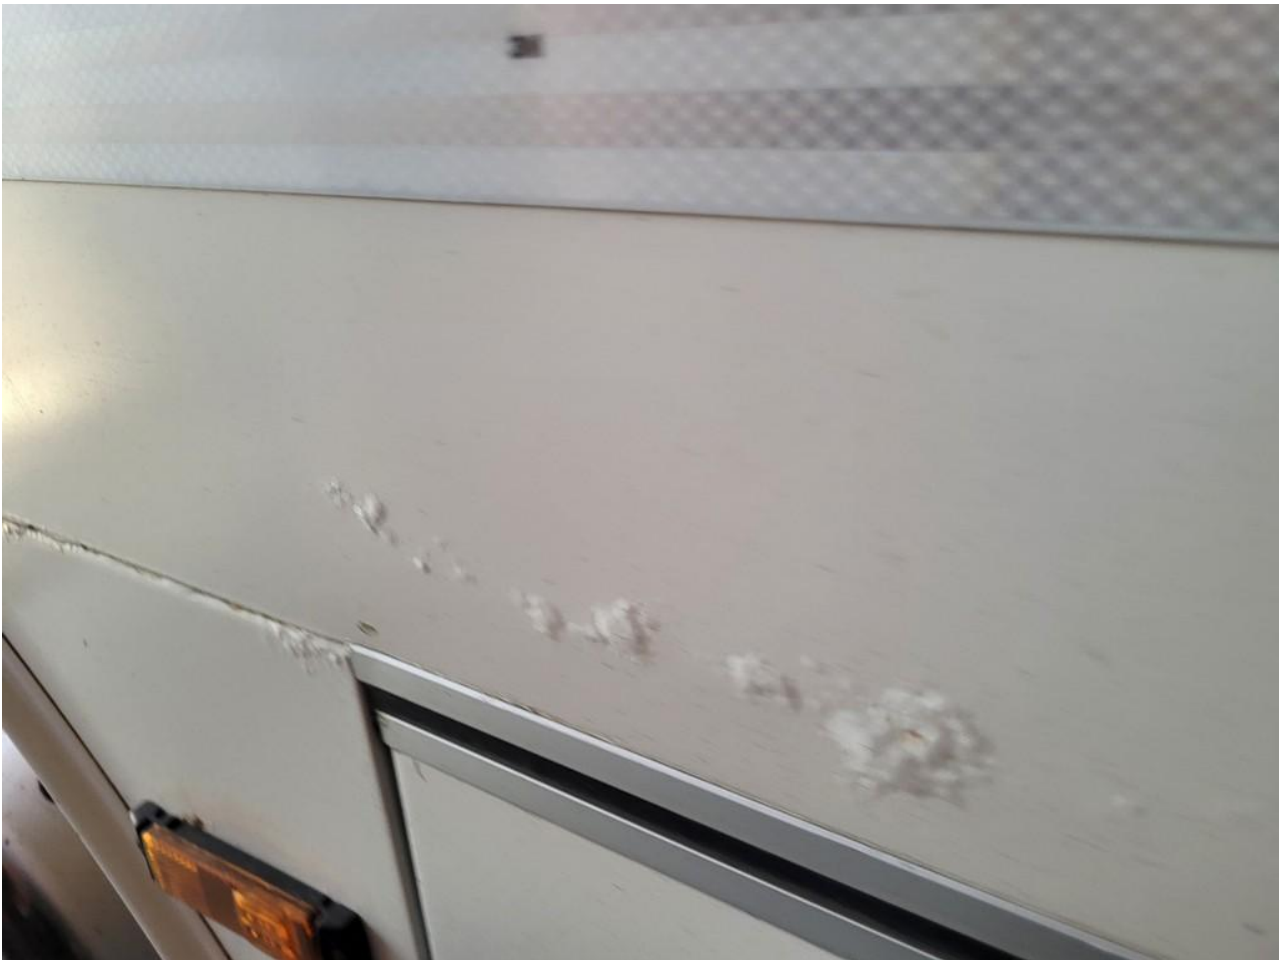
Nr rejestracyjny: PKAWP90

Na podstawie analizy przekazanego materiału fotograficznego stwierdza się występowanie licznych ognisk korozji o charakterze powierzchniowym oraz podpowłokowym, zlokalizowanych przede wszystkim w rejonach połączeń elementów poszycia nadwozia.

Widoczne uszkodzenia obejmują w szczególności korozję w strefach łączeń technologicznych poszycia. Widoczne są linie korozji przebiegające wzdłuż krawędzi paneli poszycia, w szczególności w rejonie łączeń paneli bocznych nadwozia, w strefie nadkoli, na styku paneli klap rewizyjnych oraz w strefie poziomych przetłoczeń nadwozia.

Na wielu elementach poszycia widoczne są pęcherze lakiernicze oraz wybrzuszenia powłoki lakierowej, które świadczą o rozwijającej się korozji pod powłoką lakierniczą.

Tego typu uszkodzenia występują m.in. w dolnych partiach poszycia, w strefach narażonych na działanie wody i soli drogowej, w rejonach nadkoli.

Na elementach nadwozia widoczne są także punktowe ogniska korozji, uszkodzenia powłoki lakierniczej oraz miejscowe odpryski lakieru. Uszkodzenia te powodują odsłonięcie podłoża metalowego i inicjują dalsze procesy korozyjne.

Stwierdzone uszkodzenia mają charakter eksploatacyjno-korozyjny, typowy dla pojazdów autobusowych o znacznym wieku eksploatacyjnym (ponad 20 lat).

Jednocześnie należy podkreślić, że proces korozyjny ma charakter rozwojowy, brak wykonania napraw lakierniczych doprowadzi do pogłębiania degradacji poszycia, a w dalszym etapie może nastąpić korozja perforacyjna blach poszycia.

W celu zatrzymania procesu degradacji nadwozia konieczne jest przeprowadzenie napraw lakierniczo-blaharskich o charakterze zabezpieczającym, obejmujących w szczególności mechaniczne usunięcie ognisk korozji, oczyszczenie powierzchni do metalu, zastosowanie podkładów antykorozyjnych oraz wykonanie napraw lakierniczych elementów poszycia.

W przypadku autobusów o konstrukcji panelowej naprawy tego typu obejmują zwykle lokalne szlifowanie i przygotowanie powierzchni, zabezpieczenie antykorozyjne, lakierowanie fragmentów paneli lub całych paneli bocznych.
