**ZARZĄDZENIE NR 439/2026**  
**WÓJTA GMINY GODZIESZE WIELKIE**

**w sprawie sprzedaży w trybie IV przetargu publicznego składników rzeczowych majątku  
ruchomego stanowiącego własność Gminy Godziesze Wielkie oraz powołania Komisji do  
przeprowadzenia przetargu publicznego**

## **OGŁOSZENIE nr 5/2026**

**EUROPEJSKIE CENTRUM DORADZTWA  
TECHNICZNEGO**

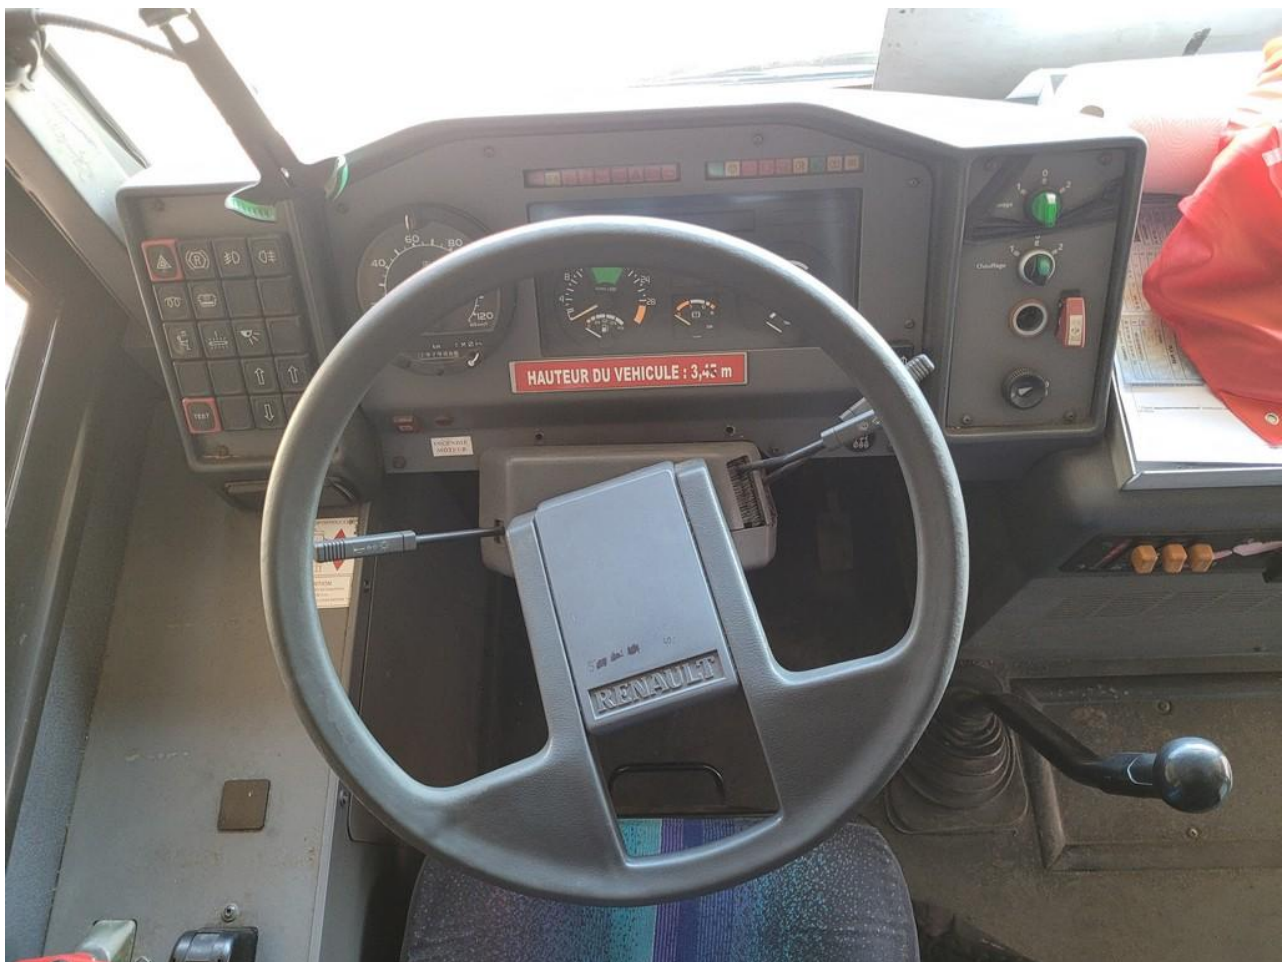
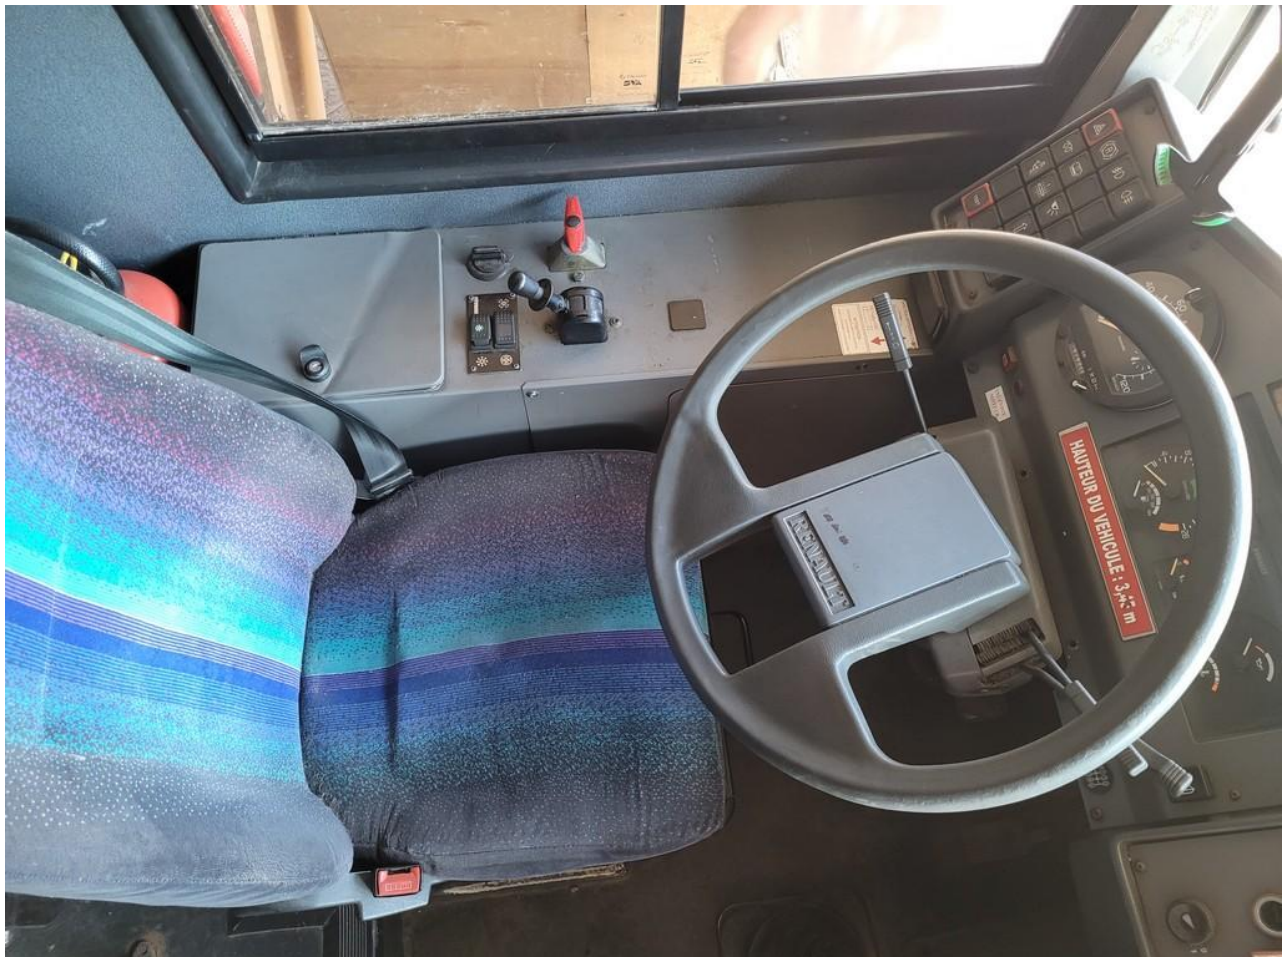
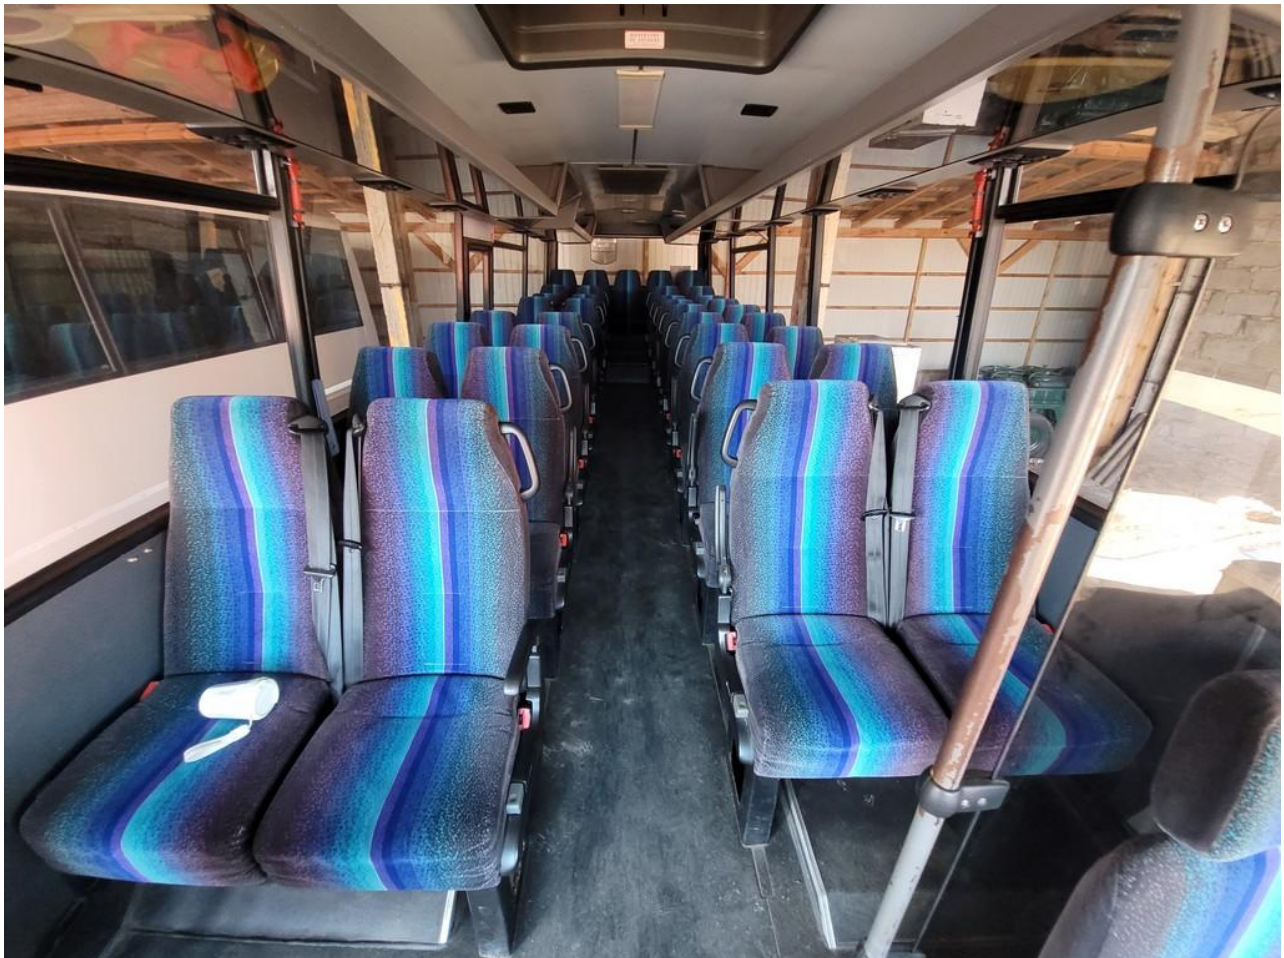
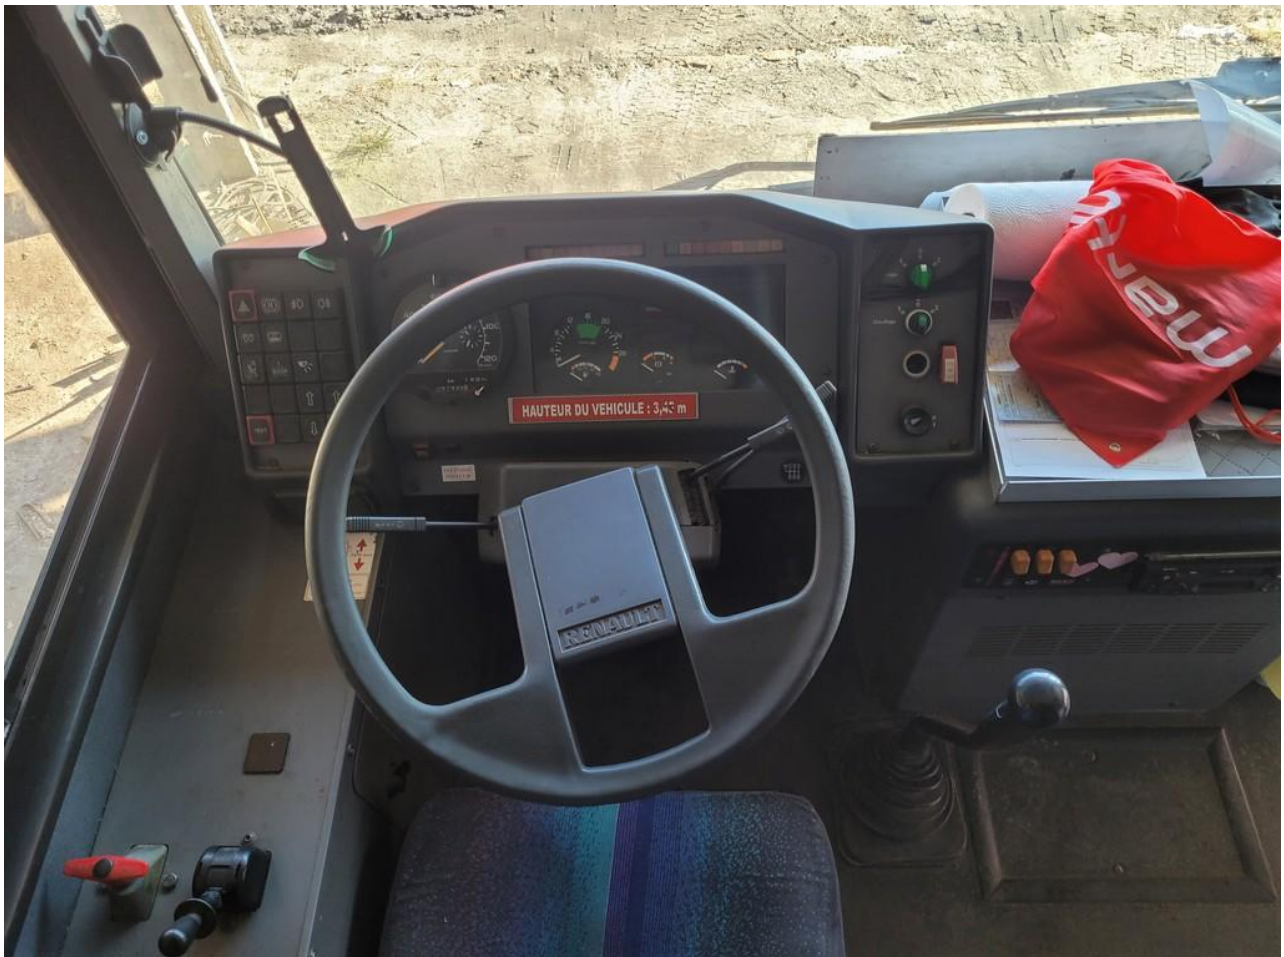
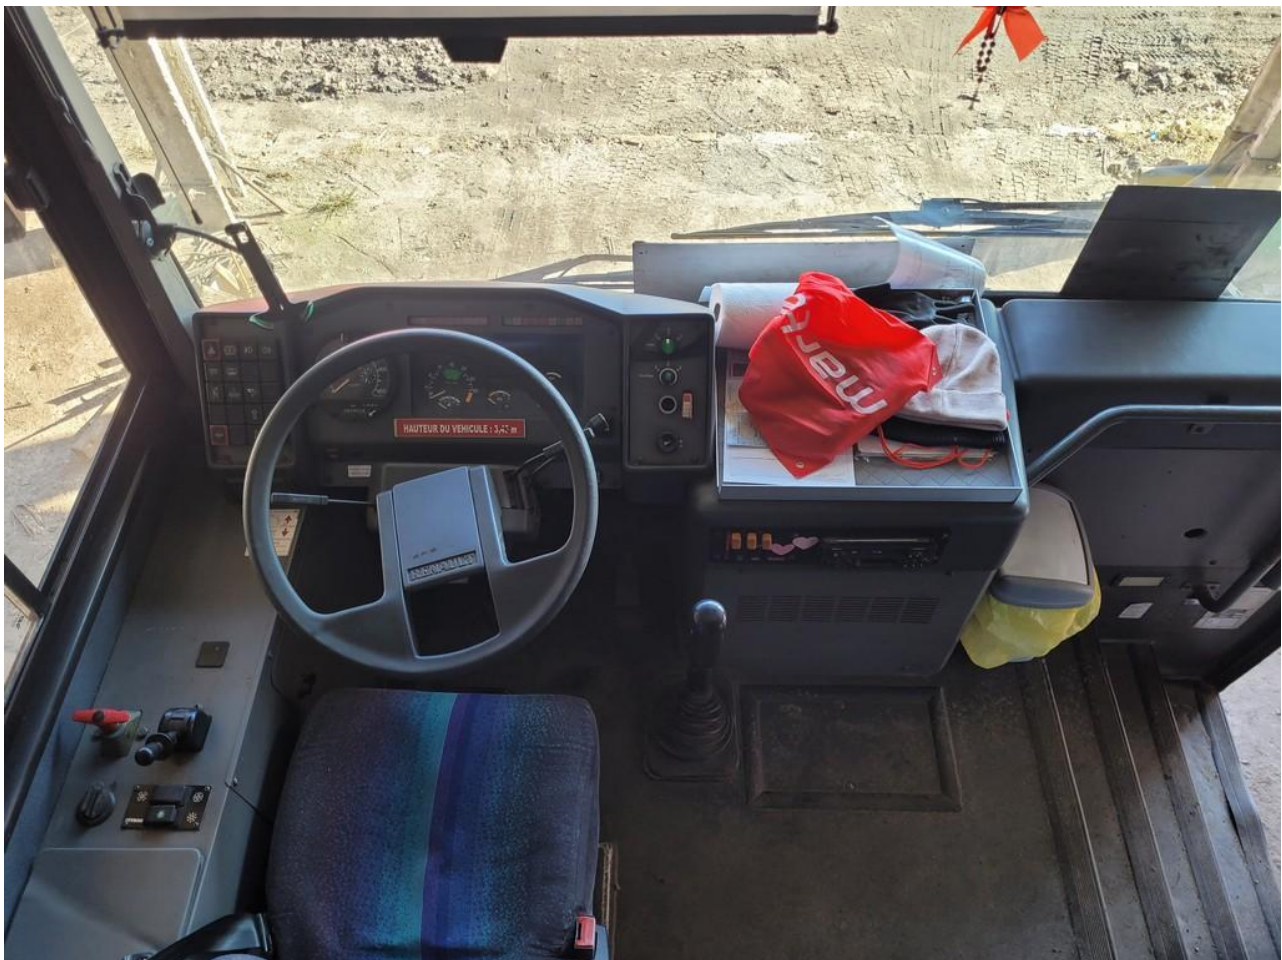
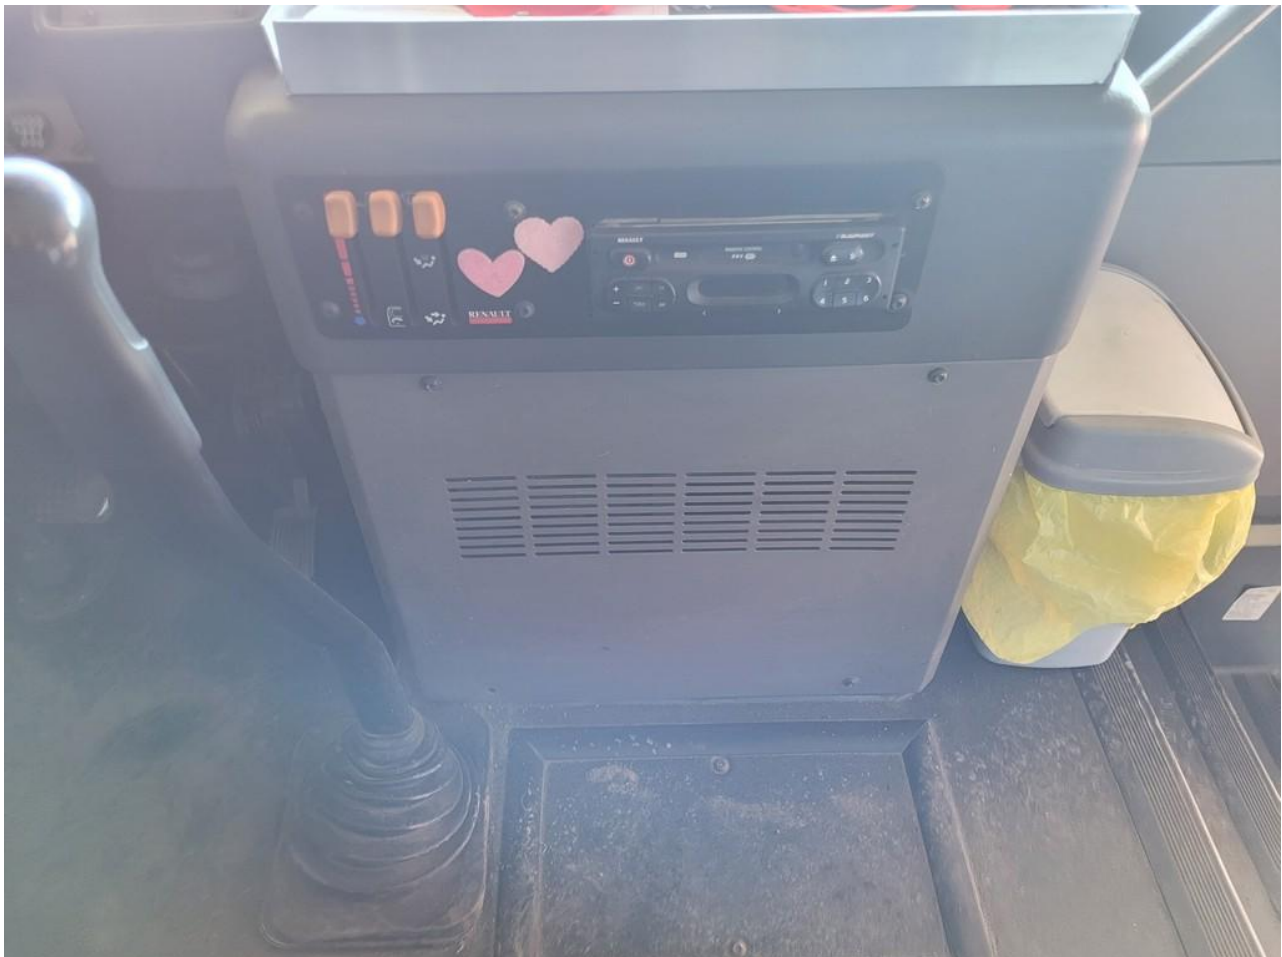
Na podstawie analizy przekazanego materiału fotograficznego stwierdza się występowanie licznych ognisk korozji o charakterze powierzchniowym oraz podpowłokowym, zlokalizowanych przede wszystkim w rejonach połączeń elementów poszycia nadwozia.

Widoczne uszkodzenia obejmują w szczególności korozję w strefach łączeń technologicznych poszycia. Widoczne są linie korozji przebiegające wzdłuż krawędzi paneli poszycia, w szczególności w rejonie łączeń paneli bocznych nadwozia, w strefie nadkoli, na styku paneli klap rewizyjnych oraz w strefie poziomych przetłoczeń nadwozia.

Na wielu elementach poszycia widoczne są pęcherze lakiernicze oraz wybrzuszenia powłoki lakierowej, które świadczą o rozwijającej się korozji pod powłoką lakierniczą.

Na elementach nadwozia widoczne są także punktowe ogniska korozji, uszkodzenia powłoki lakierniczej oraz miejscowe odpryski lakieru. Uszkodzenia te powodują odsłonięcie podłoża metalowego i inicjują dalsze procesy korozyjne.

Stwierdzone uszkodzenia mają charakter eksploatacyjno-korozyjny, typowy dla pojazdów autobusowych o znacznym wieku eksploatacyjnym (ponad 20 lat).

W celu zatrzymania procesu degradacji nadwozia konieczne jest przeprowadzenie napraw lakierniczo-blaharskich o charakterze zabezpieczającym, obejmujących w szczególności mechaniczne usunięcie ognisk korozji, oczyszczenie powierzchni do metalu, zastosowanie podkładów antykorozyjnych oraz wykonanie napraw lakierniczych elementów poszycia.

W przypadku autobusów o konstrukcji panelowej naprawy tego typu obejmują zwykle lokalne szlifowanie i przygotowanie powierzchni, zabezpieczenie antykorozyjne, lakierowanie fragmentów paneli lub całych paneli bocznych.

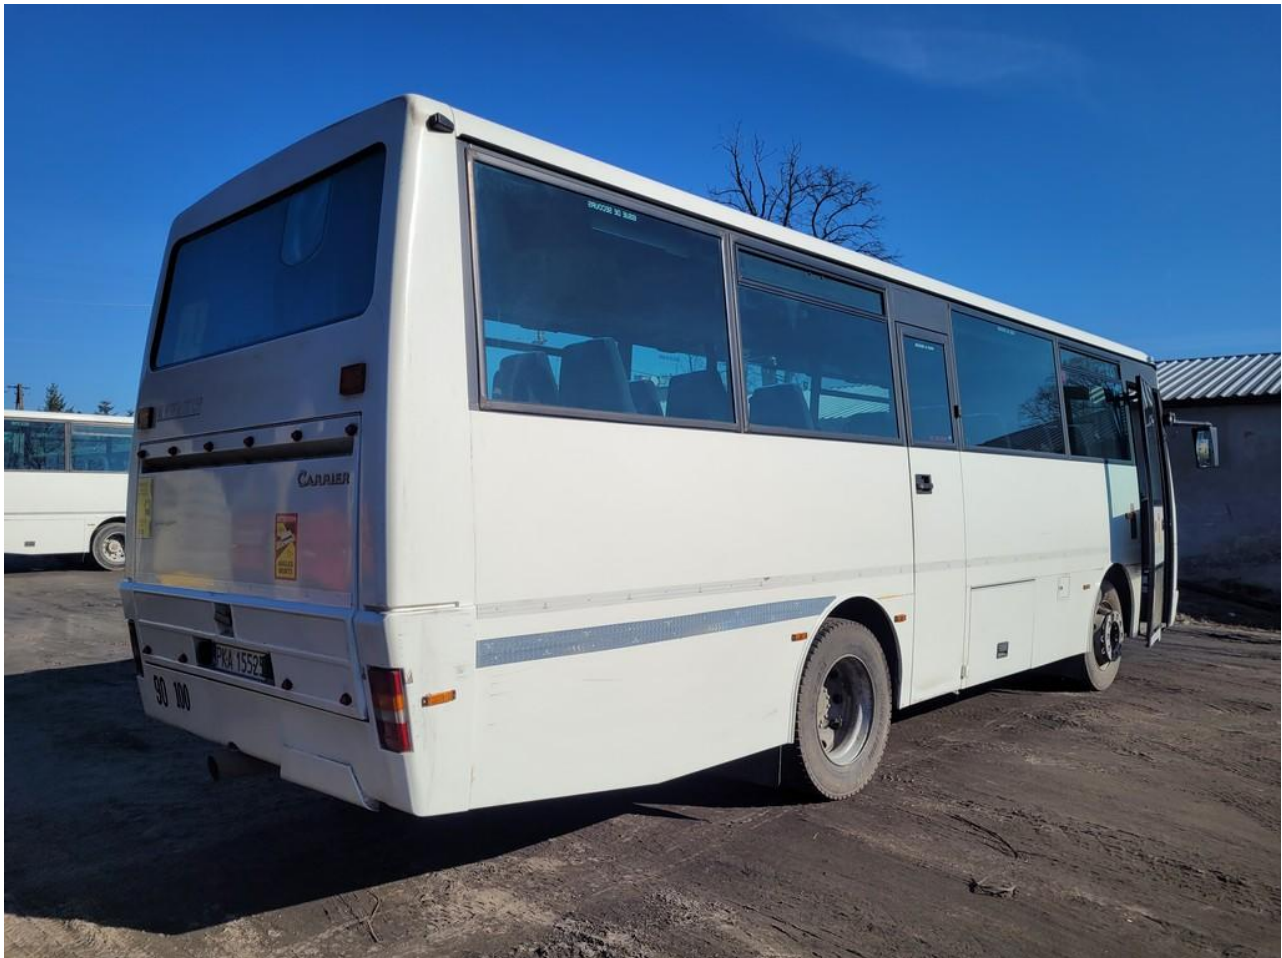
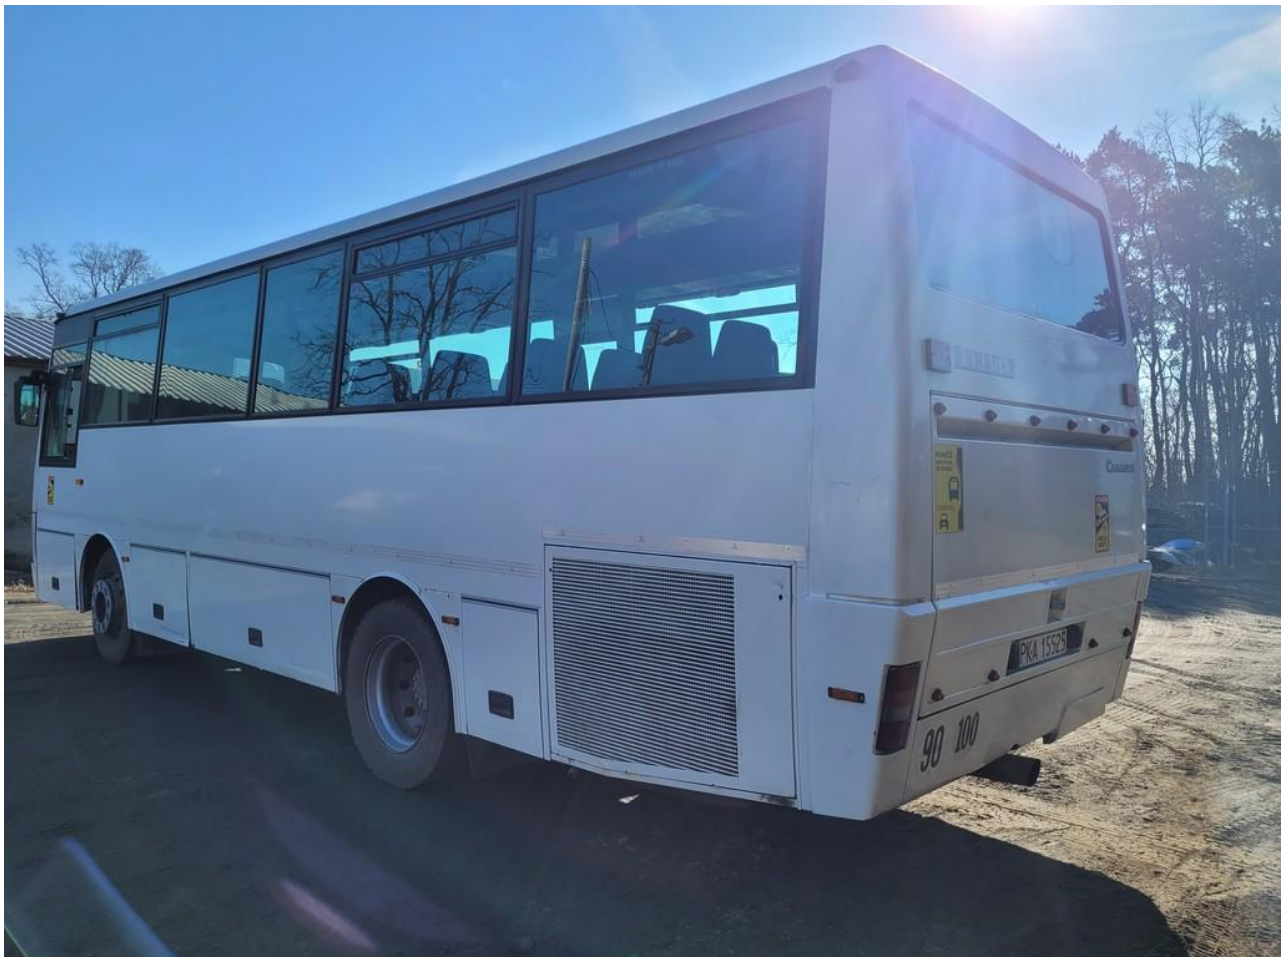
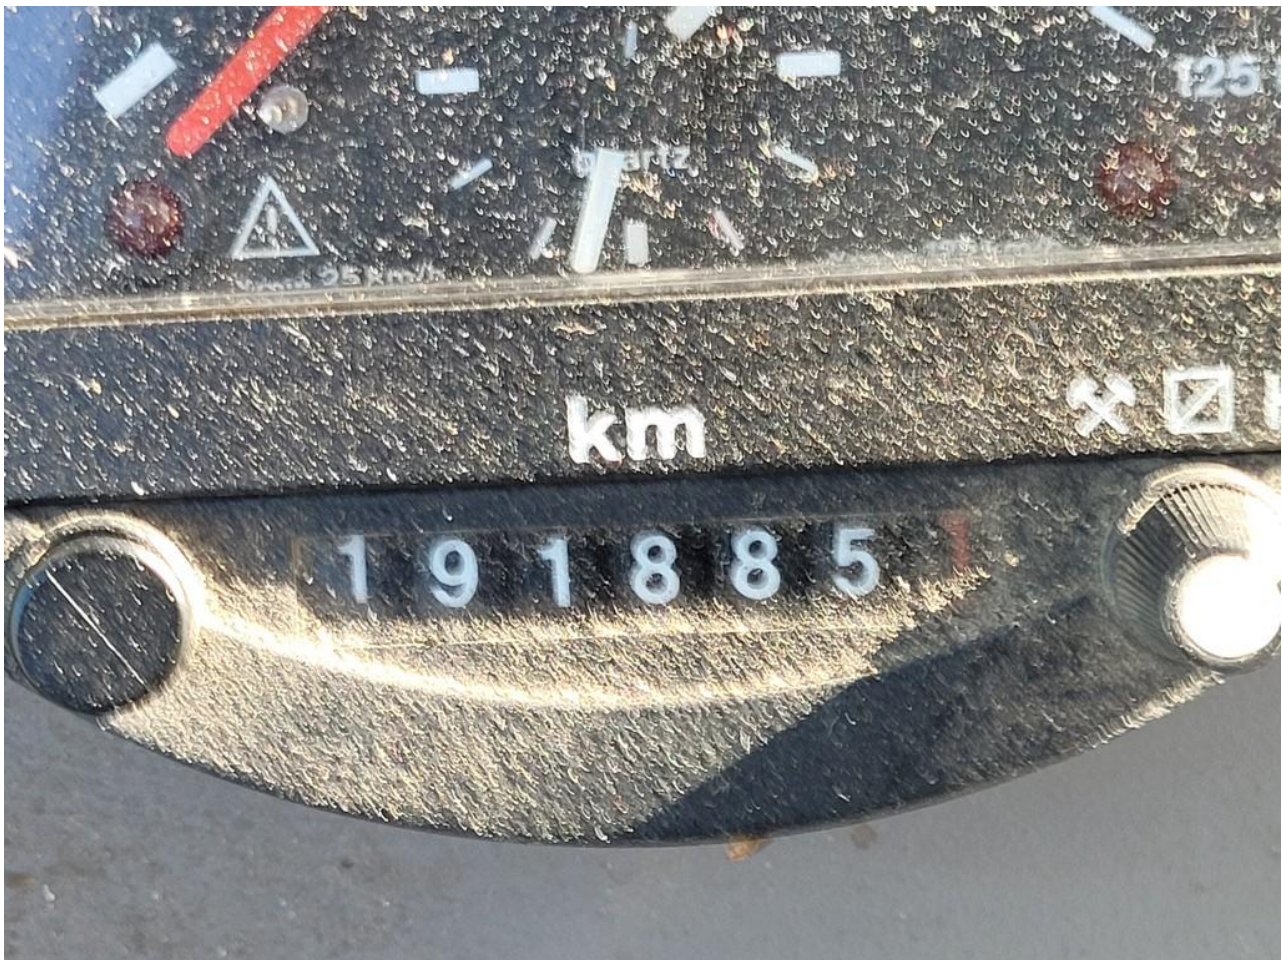
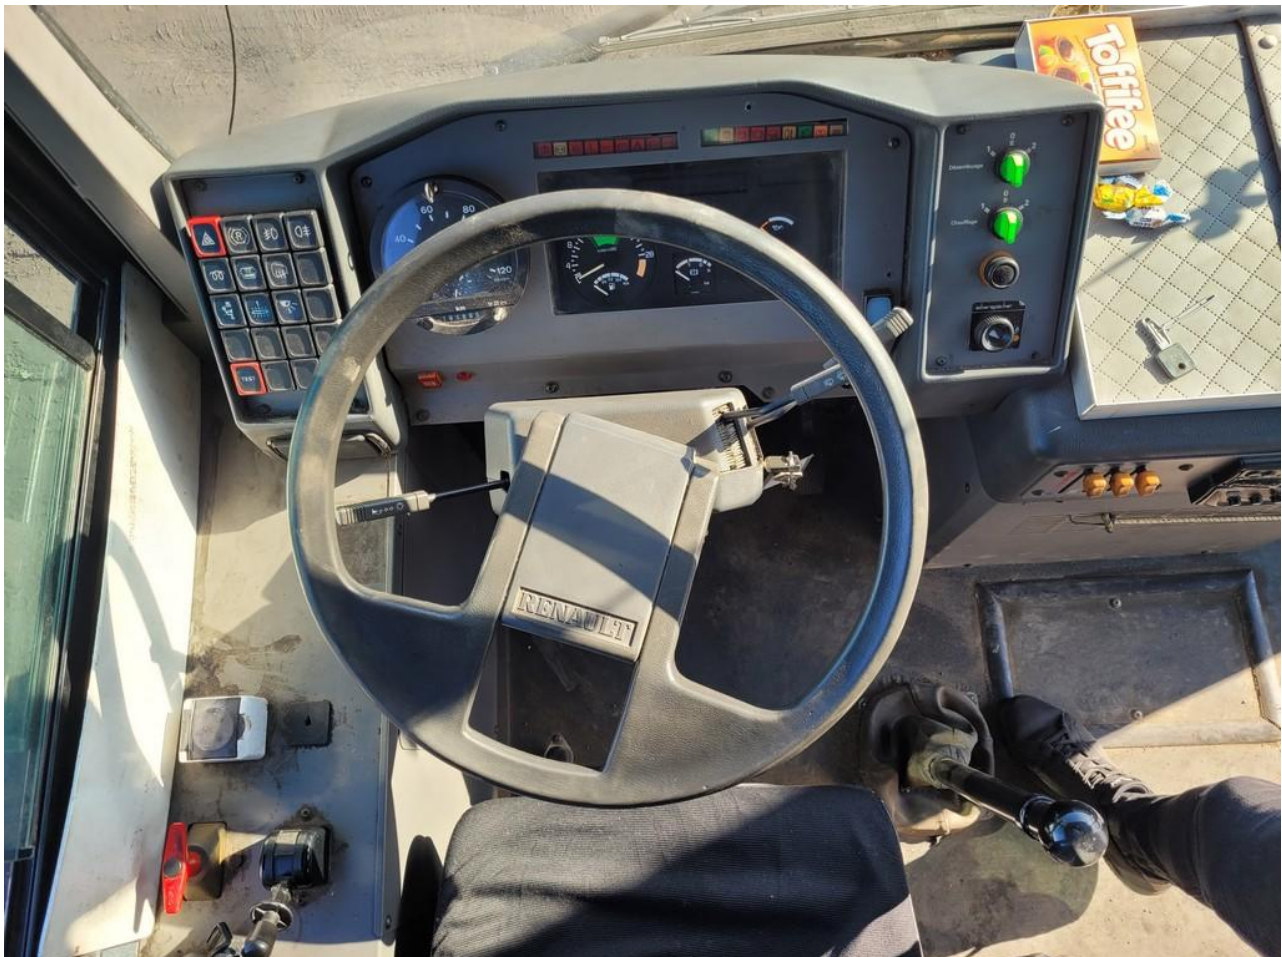
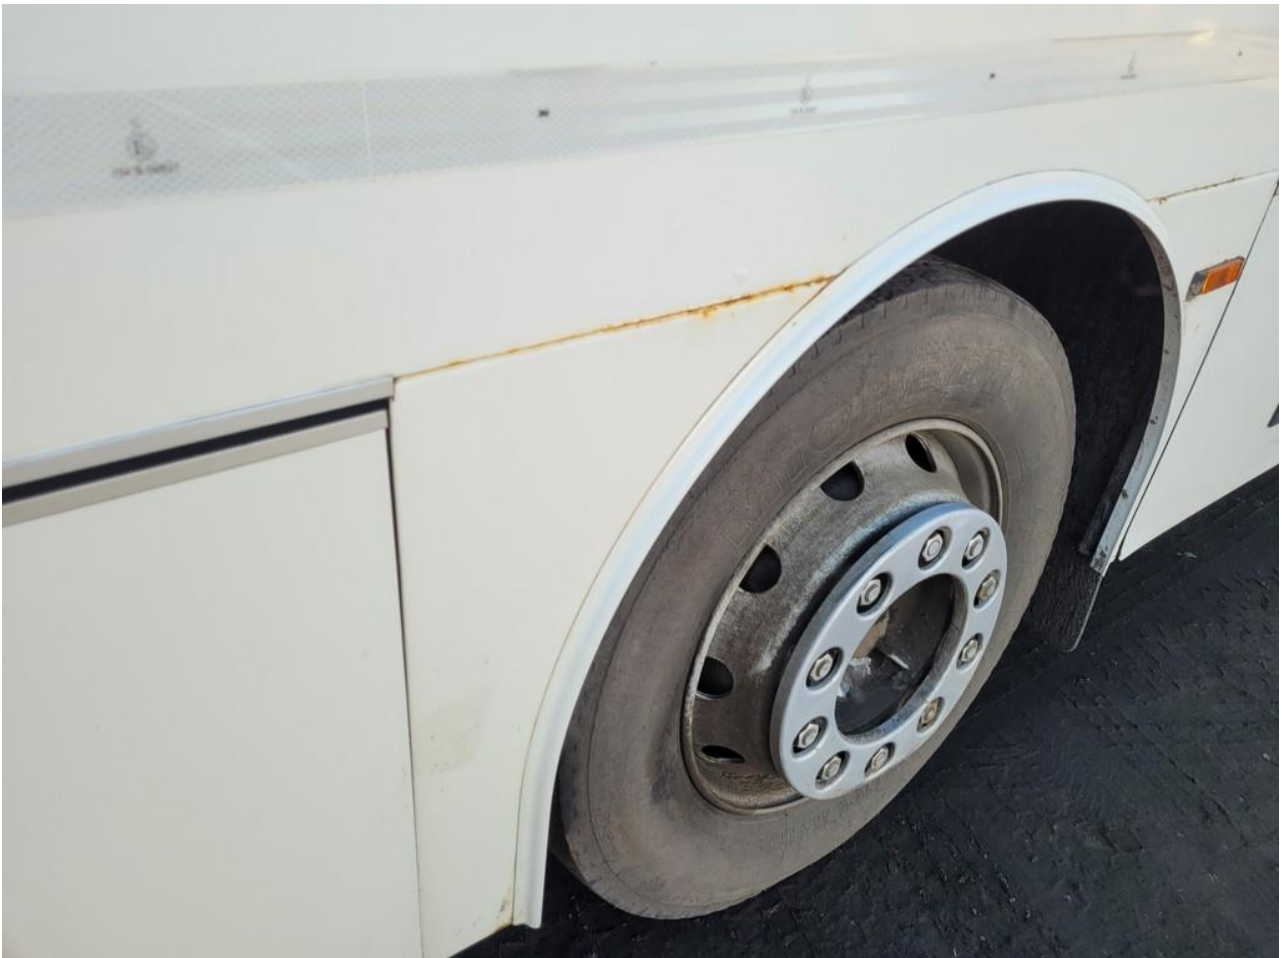
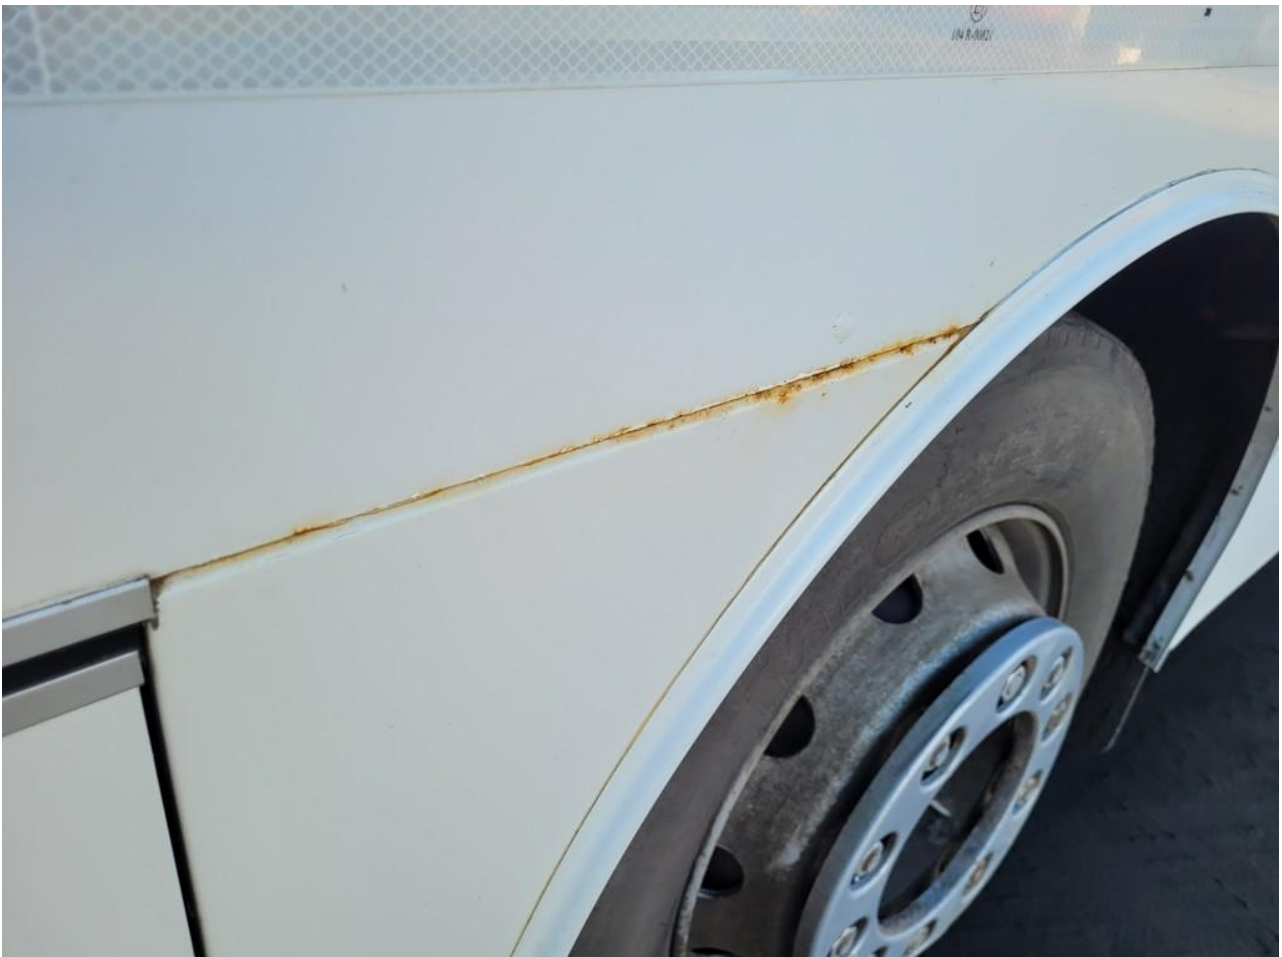
Na podstawie analizy przekazanego materiału fotograficznego stwierdza się występowanie licznych ognisk korozji o charakterze powierzchniowym oraz podpowłokowym, zlokalizowanych przede wszystkim w rejonach połączeń elementów poszycia nadwozia.

Widoczne uszkodzenia obejmują w szczególności korozję w strefach łączeń technologicznych poszycia. Widoczne są linie korozji przebiegające wzdłuż krawędzi paneli poszycia, w szczególności w rejonie łączeń paneli bocznych nadwozia, w strefie nadkoli, na styku paneli klap rewizyjnych oraz w strefie poziomych przetłoczeń nadwozia.

Na wielu elementach poszycia widoczne są pęcherze lakiernicze oraz wybrzuszenia powłoki lakierowej, które świadczą o rozwijającej się korozji pod powłoką lakierniczą.

Na elementach nadwozia widoczne są także punktowe ogniska korozji, uszkodzenia powłoki lakierniczej oraz miejscowe odpryski lakieru. Uszkodzenia te powodują odsłonięcie podłoża metalowego i inicjują dalsze procesy korozyjne.

Stwierdzone uszkodzenia mają charakter eksploatacyjno-korozyjny, typowy dla pojazdów autobusowych o znacznym wieku eksploatacyjnym (ponad 20 lat).

W celu zatrzymania procesu degradacji nadwozia konieczne jest przeprowadzenie napraw lakierniczo-blaharskich o charakterze zabezpieczającym, obejmujących w szczególności mechaniczne usunięcie ognisk korozji, oczyszczenie powierzchni do metalu, zastosowanie podkładów antykorozyjnych oraz wykonanie napraw lakierniczych elementów poszycia.

W przypadku autobusów o konstrukcji panelowej naprawy tego typu obejmują zwykle lokalne szlifowanie i przygotowanie powierzchni, zabezpieczenie antykorozyjne, lakierowanie fragmentów paneli lub całych paneli bocznych.
