**ZARZĄDZENIE NR 439/2026**  
**WÓJTA GMINY GODZIESZE WIELKIE**

**w sprawie sprzedaży w trybie IV przetargu publicznego składników rzeczowych majątku  
ruchomego stanowiącego własność Gminy Godziesze Wielkie oraz powołania Komisji do  
przeprowadzenia przetargu publicznego**

## **OGŁOSZENIE nr 5/2026**

**EUROPEJSKIE CENTRUM DORADZTWA  
TECHNICZNEGO**

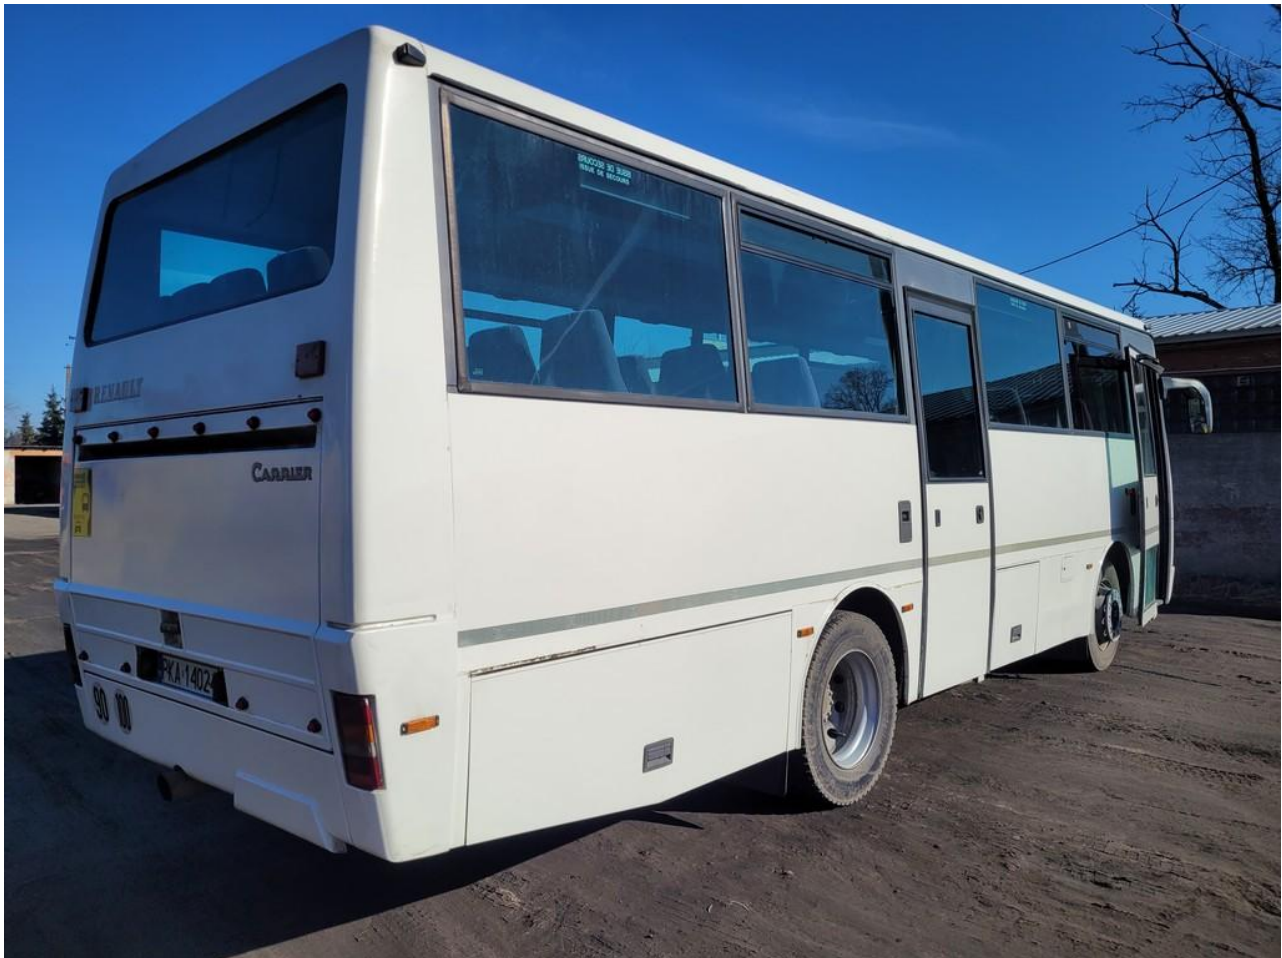
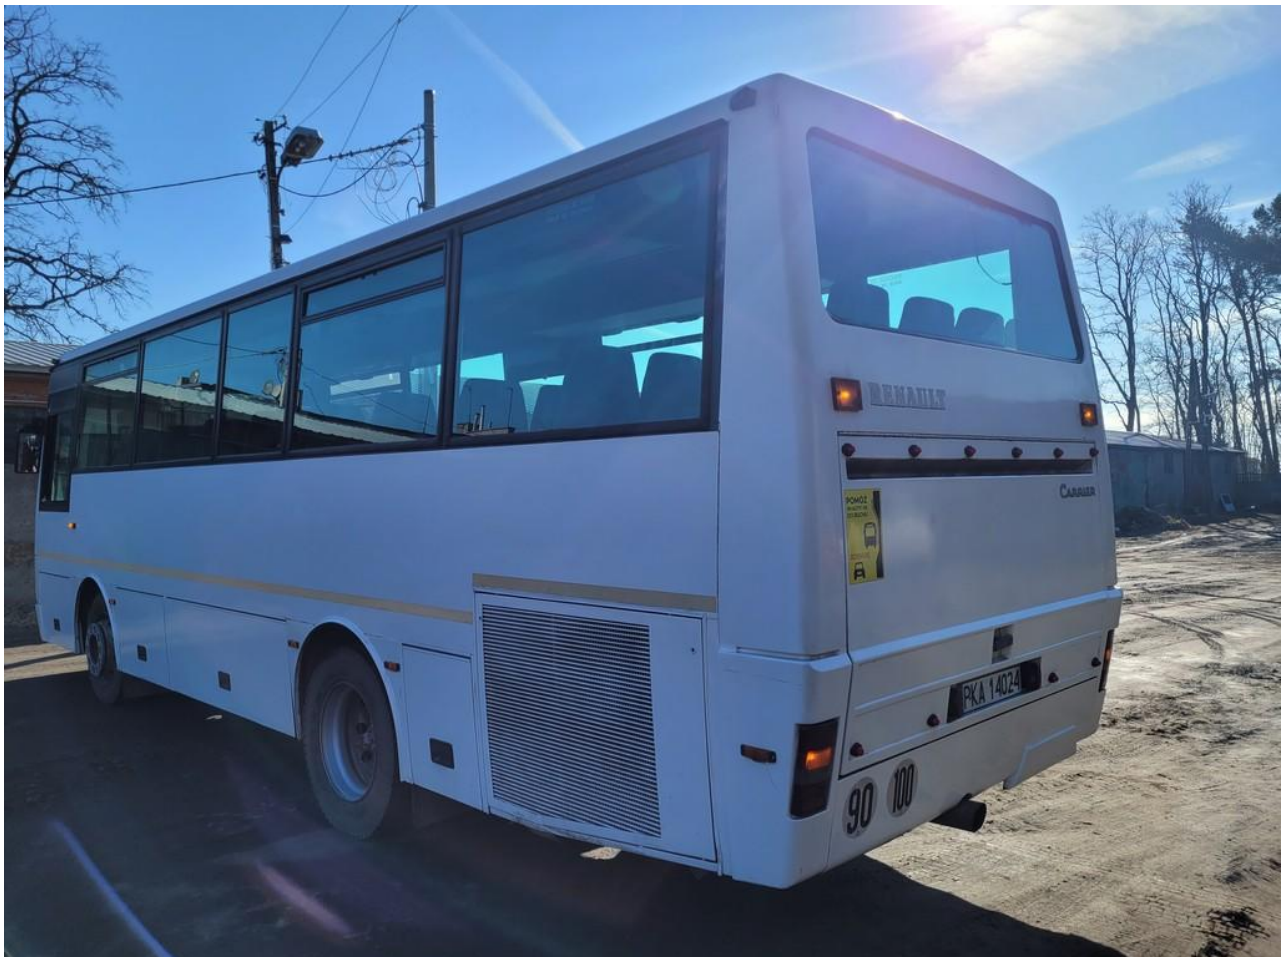
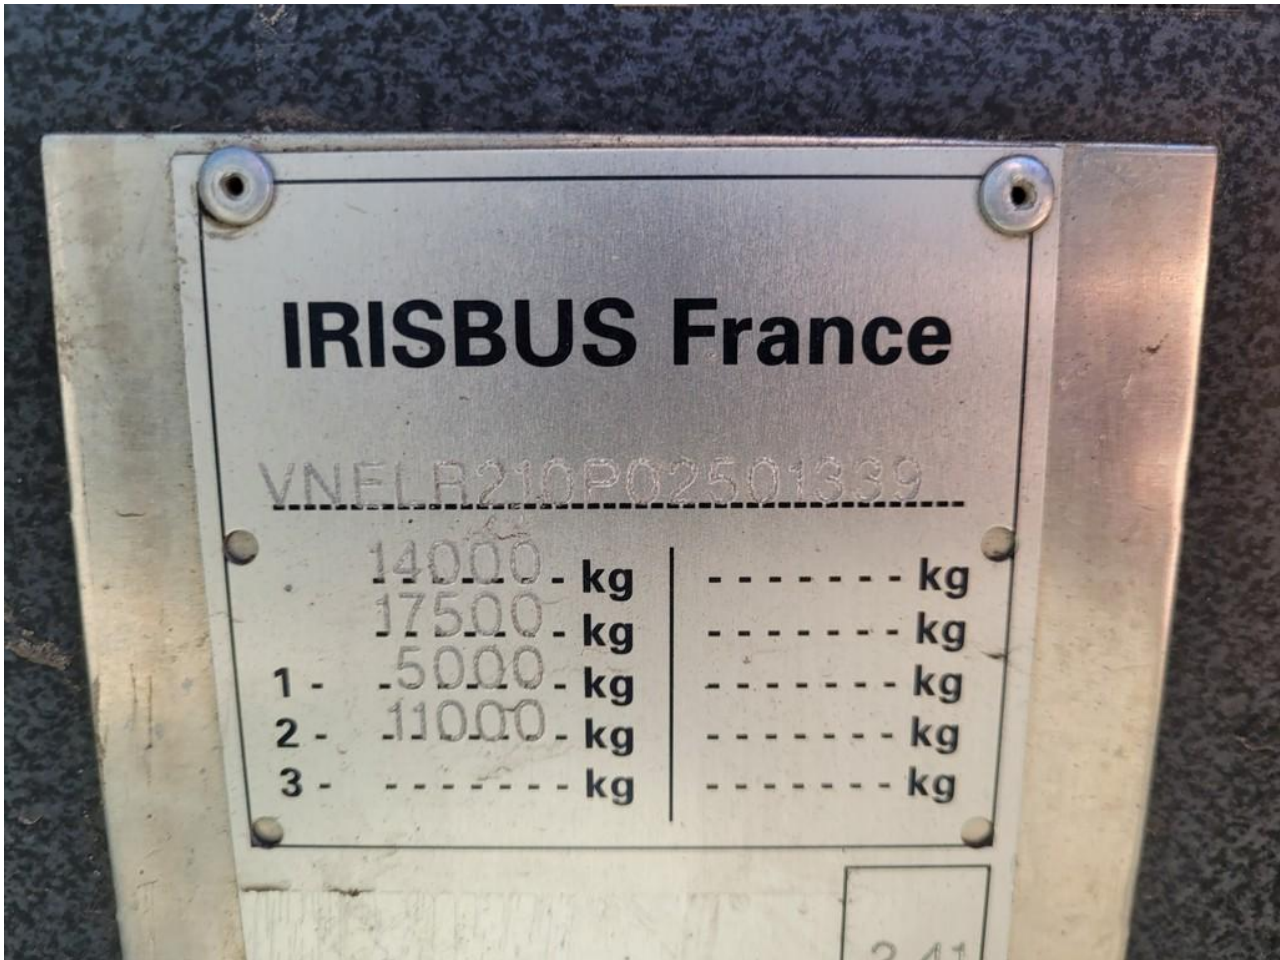
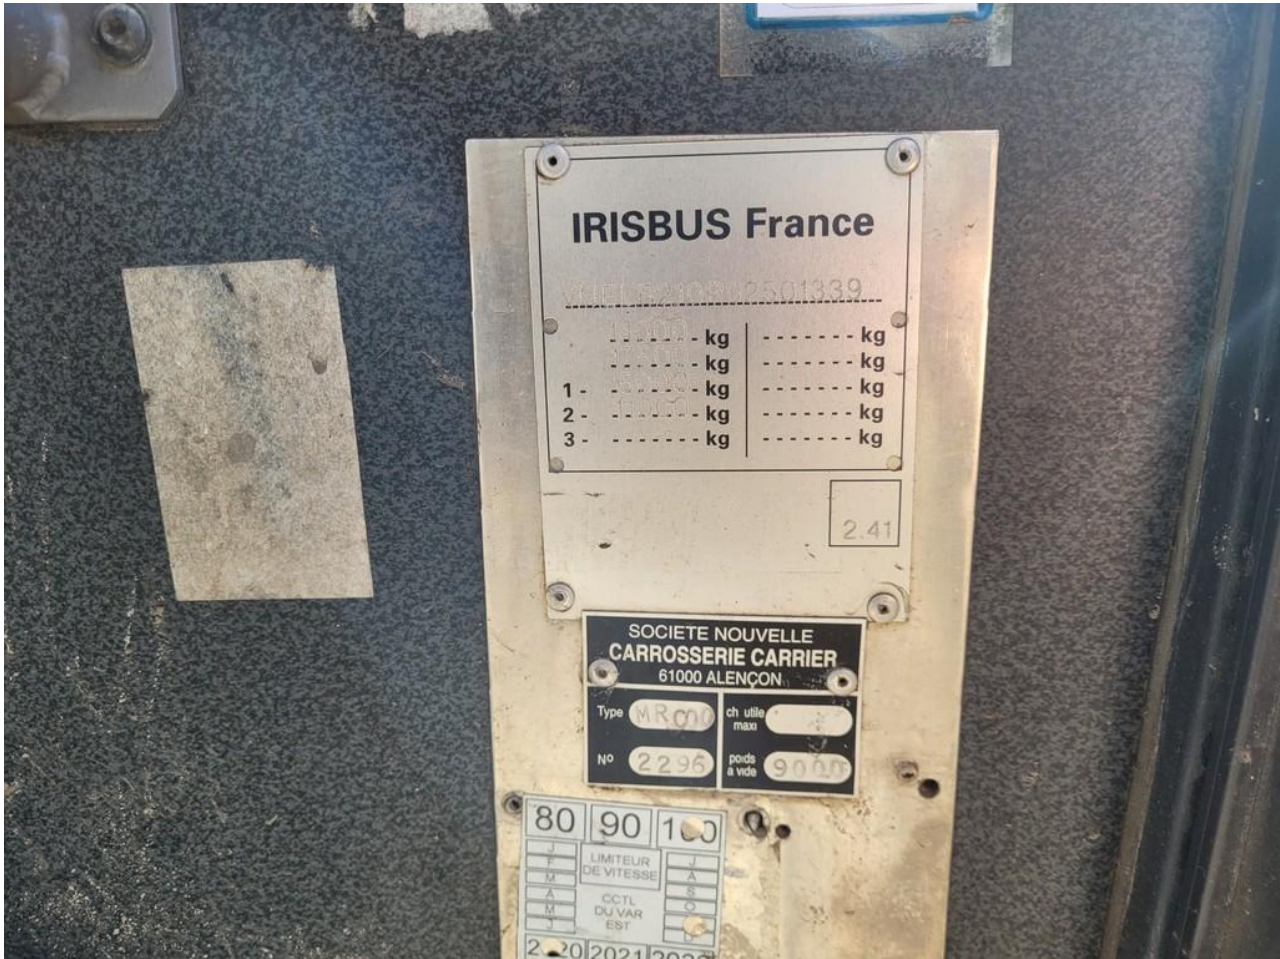
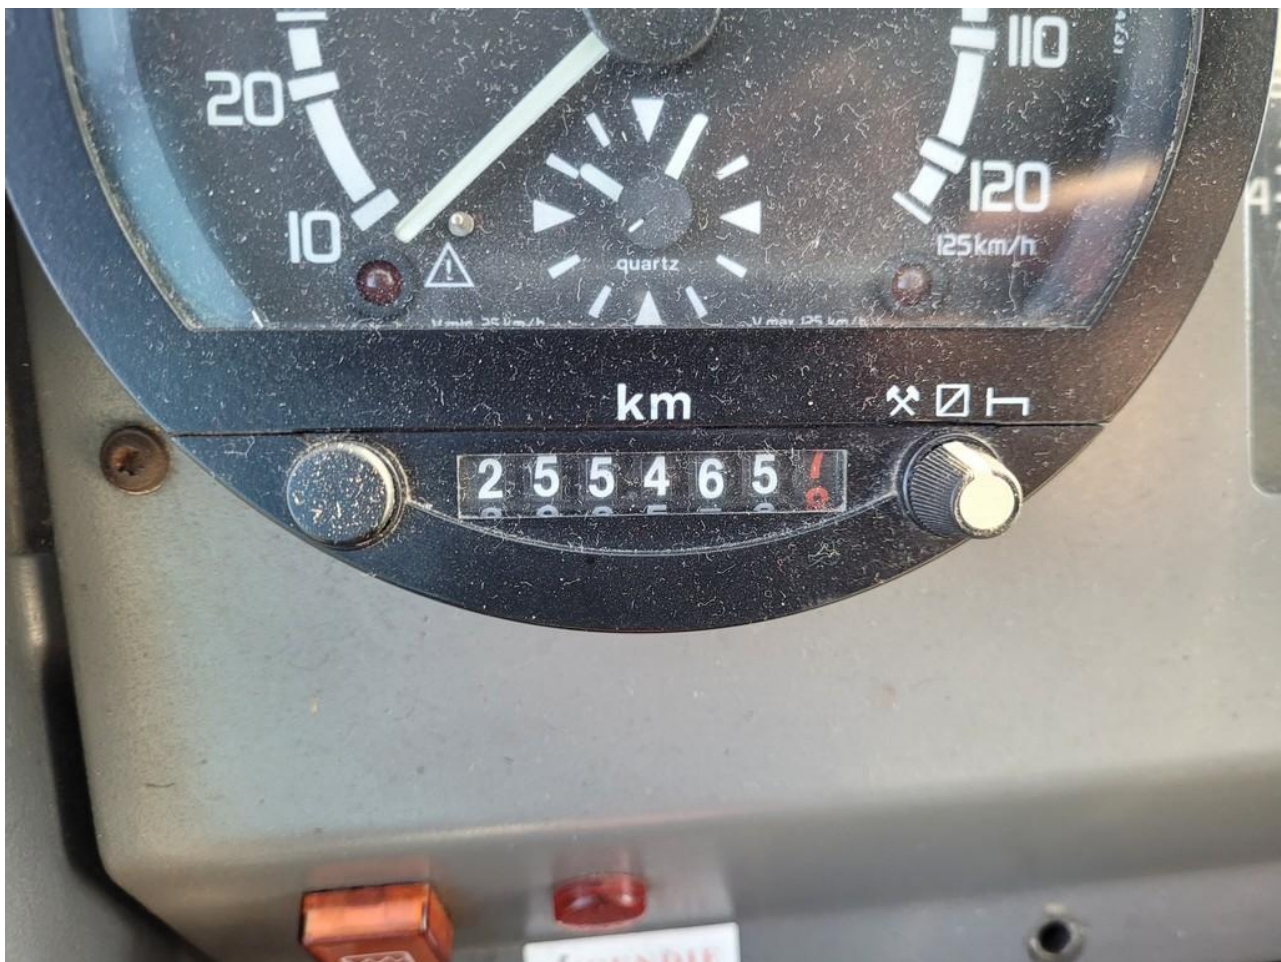
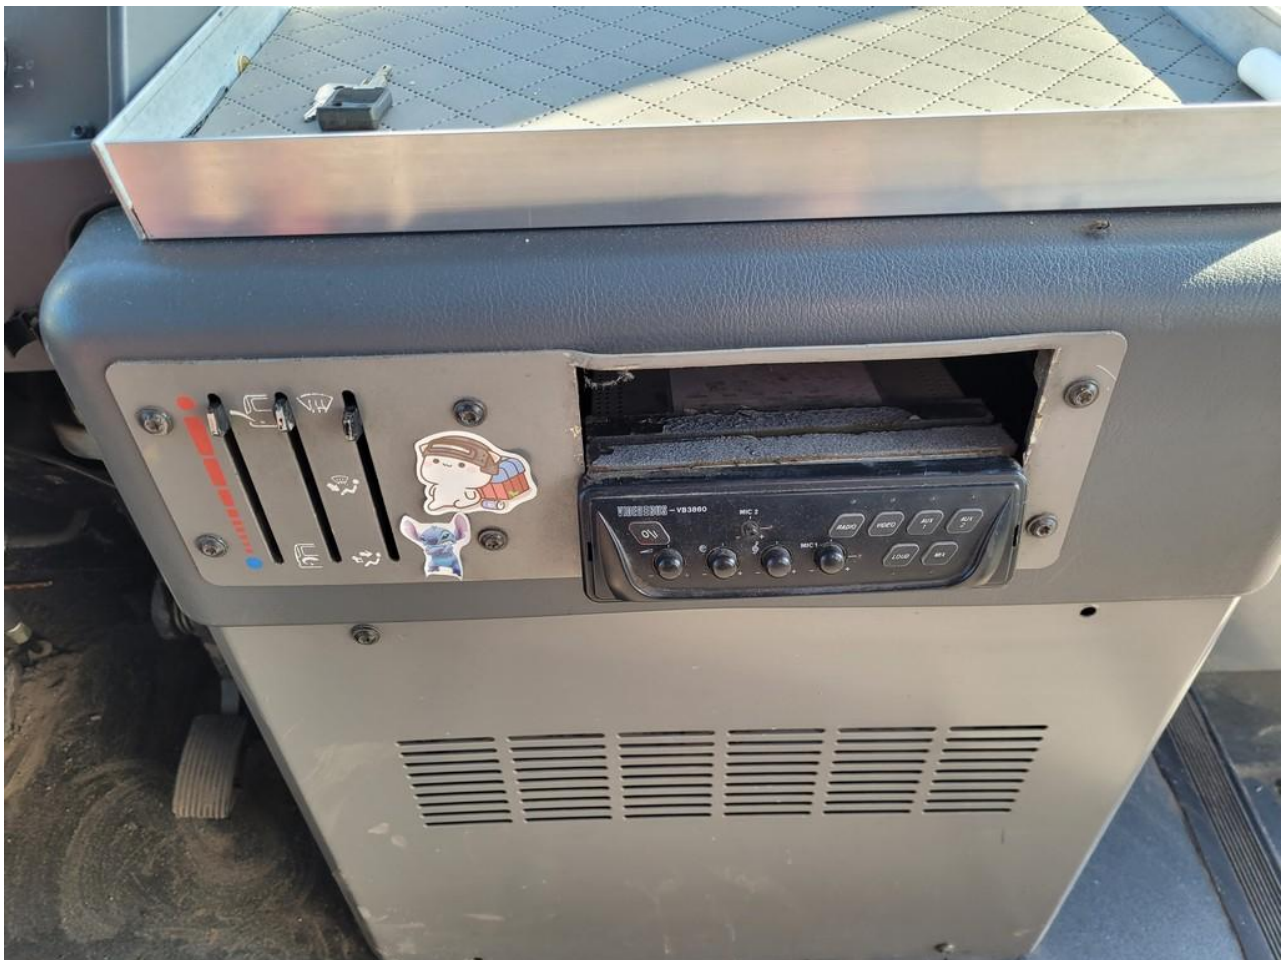
Na podstawie analizy przekazanego materiału fotograficznego stwierdza się występowanie licznych ognisk korozji o charakterze powierzchniowym oraz podpowłokowym, zlokalizowanych przede wszystkim w rejonach

Widoczne uszkodzenia obejmują w szczególności korozję w strefach łącz technologicznych poszycia. Widoczne są linie korozji przebiegające wzdłuż krawędzi paneli poszycia, w szczególności w rejonie łącz paneli bocznych nadwozia, w strefie nadkoli, na styku paneli klap rewizyjnych oraz w strefie poziomych przetłoczeń nadwozia.

Na wielu elementach poszycia widoczne są pęcherze lakiernicze oraz wybrzuszenia powłoki lakierowej, które świadczą o rozwijającej się korozji pod powłoką lakierniczą.

Na elementach nadwozia widoczne są także punktowe ogniska korozji, uszkodzenia powłoki lakierniczej oraz miejscowe odpryski lakieru. Uszkodzenia te powodują odsłonięcie podłoża metalowego i inicjują dalsze procesy korozyjne.

Stwierdzone uszkodzenia mają charakter eksploatacyjno-korozyjny, typowy dla pojazdów autobusowych o znacznym wieku eksploatacyjnym (ponad 20 lat).

Stwierdzono zużycie opon przednich na skutek pęknięcia materiału na ścianach bocznych - opony na osi przedniej wymagają wymiany.

W celu zatrzymania procesu degradacji nadwozia konieczne jest przeprowadzenie napraw lakierniczo-blacharskich o charakterze zabezpieczającym, obejmujących w szczególności mechaniczne usunięcie ognisk korozji, oczyszczenie powierzchni do metalu, zastosowanie podkładów antykorozyjnych oraz wykonanie napraw lakierniczych elementów poszycia.

W przypadku autobusów o konstrukcji panelowej naprawy tego typu obejmują zwykle lokalne szlifowanie i przygotowanie powierzchni, zabezpieczenie antykorozyjne, lakierowanie fragmentów paneli lub całych paneli bocznych.
